# 1 市役所庁舎

施設番号	1	施設名	市役所庁舎		
管理部署	財政課	所在地	埼玉県羽生市東6丁目15		
屋根形状	陸屋根	建物構造	RC		
契約電力	246 kW	竣工年	1974年	築年数	49年
備考	—

太陽光発電設備の設置候補場所（航空写真）

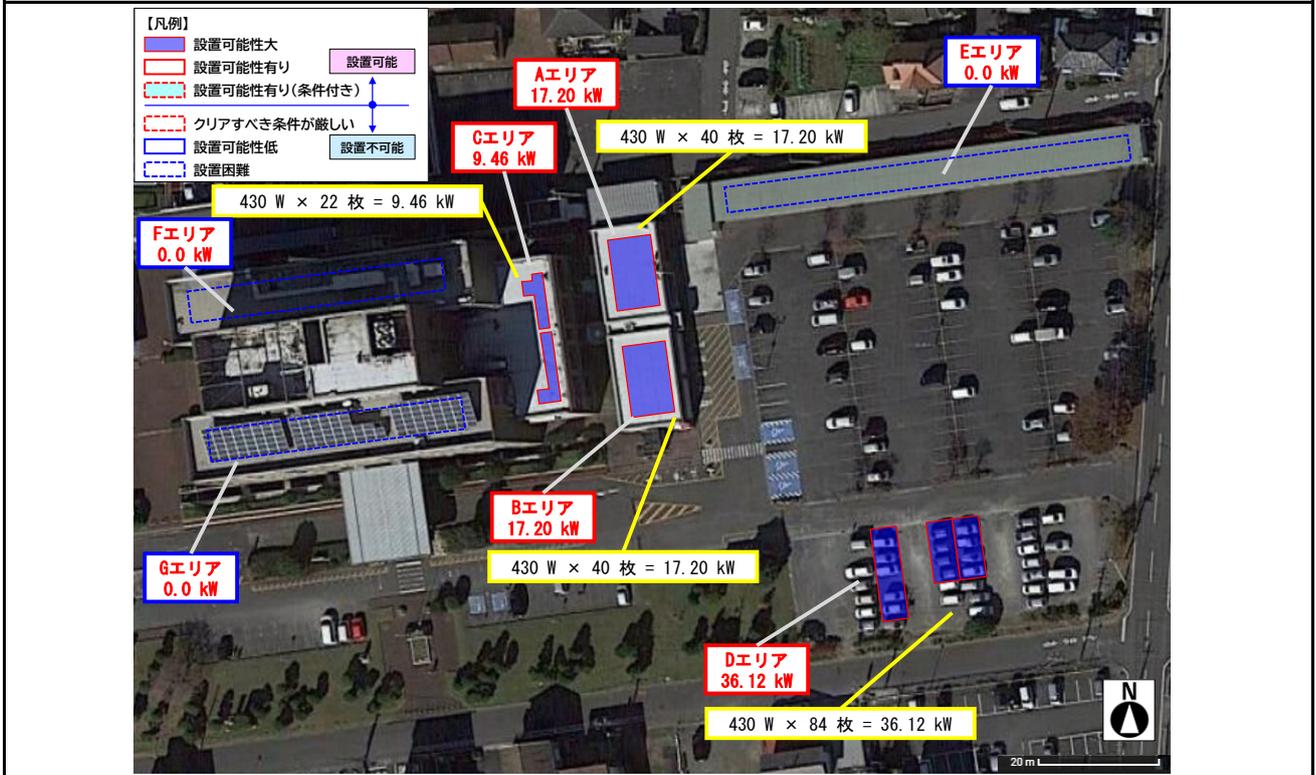
Aエリア：日当たりが良好であり設置可能性が高いと評価し、17.20kW の設備設置を推奨する。  
 Bエリア：日当たりが良好であり設置可能性が高いと評価し、17.20kW の設備設置を推奨する。  
 Cエリア：日当たりが良好であり設置可能性が高いと評価し、9.46kW の設備設置を推奨する。  
 Dエリア：日当たりが良好であり設置可能性が高いと評価し、36.12kW の設備設置を推奨する。  
 Eエリア：日当たりが良好であるが、屋根部材などに構造上の懸念も残る。よって、太陽光パネル設置は推奨できない。  
 Fエリア/ 設備機器が多数設置され、十分なスペースがない。よって、太陽光パネル設置は推奨できない  
 Gエリア：い。

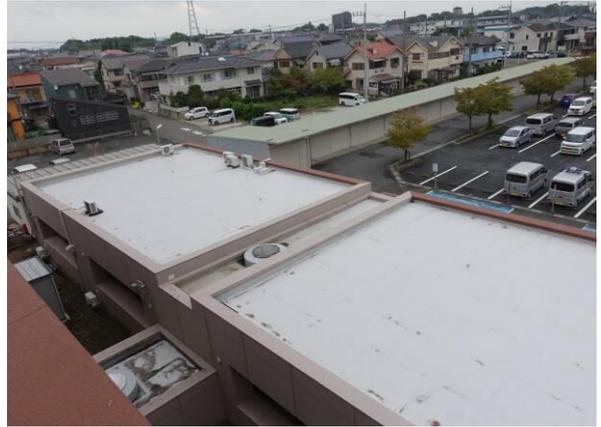
りそな屋上(Aエリア・Bエリア)

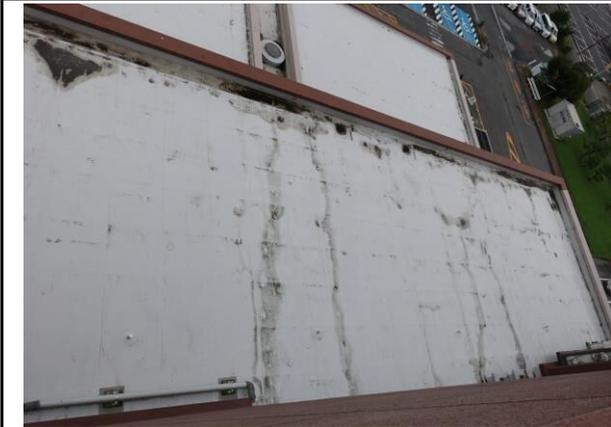
庁舎屋上(Cエリア)

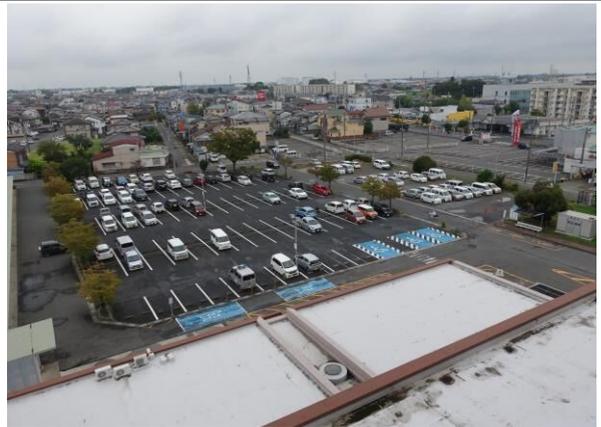
駐車場(Dエリア)

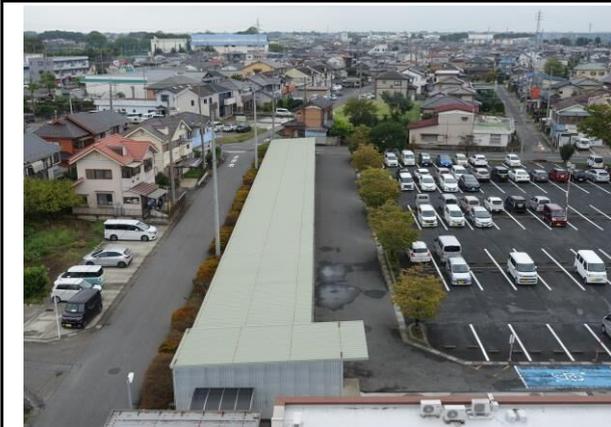
車庫屋上(Eエリア)

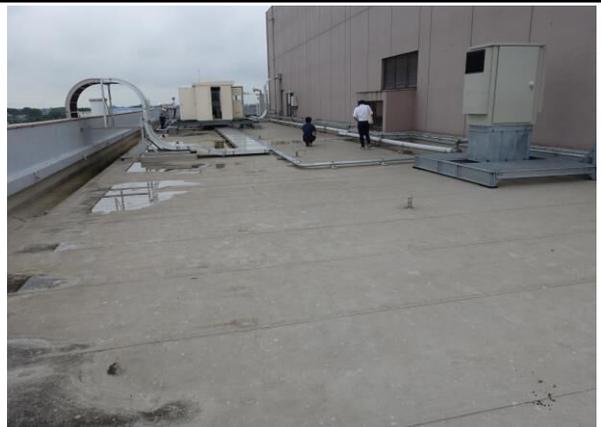
庁舎屋上(Fエリア)

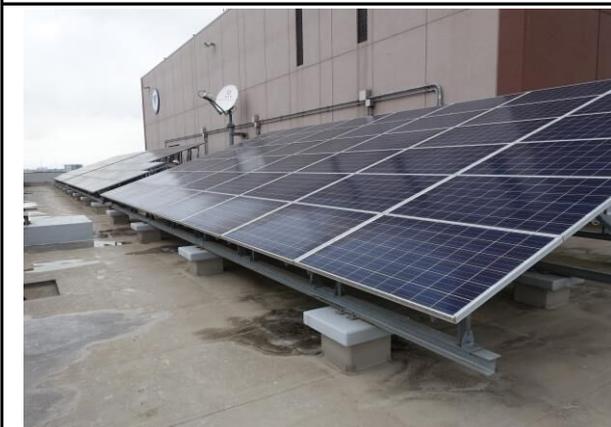
既存太陽光発電設備(Gエリア)

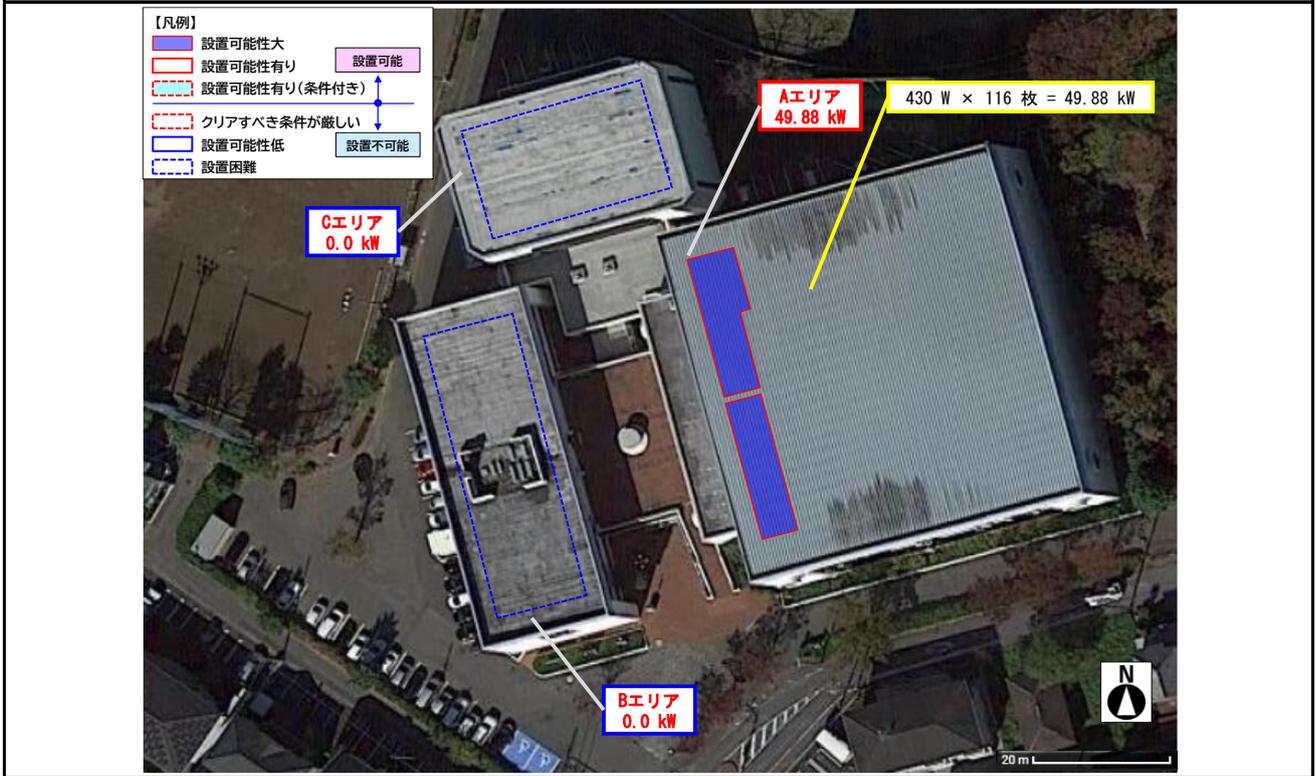
### 太陽光発電設備の設置候補場所（航空写真）

- Aエリア：日当たりが良好であり設置可能性が高いと評価し、49.88kW の設備設置を推奨する。
- Bエリア：日当たりは良好である。屋根下が大空間となっているため、構造上の懸念が残る。よって、太陽光パネル設置は推奨できない。
- Cエリア：日当たりは良好である。屋根下が大空間となっているため、構造上の懸念が残る。よって、太陽光パネル設置は推奨できない。

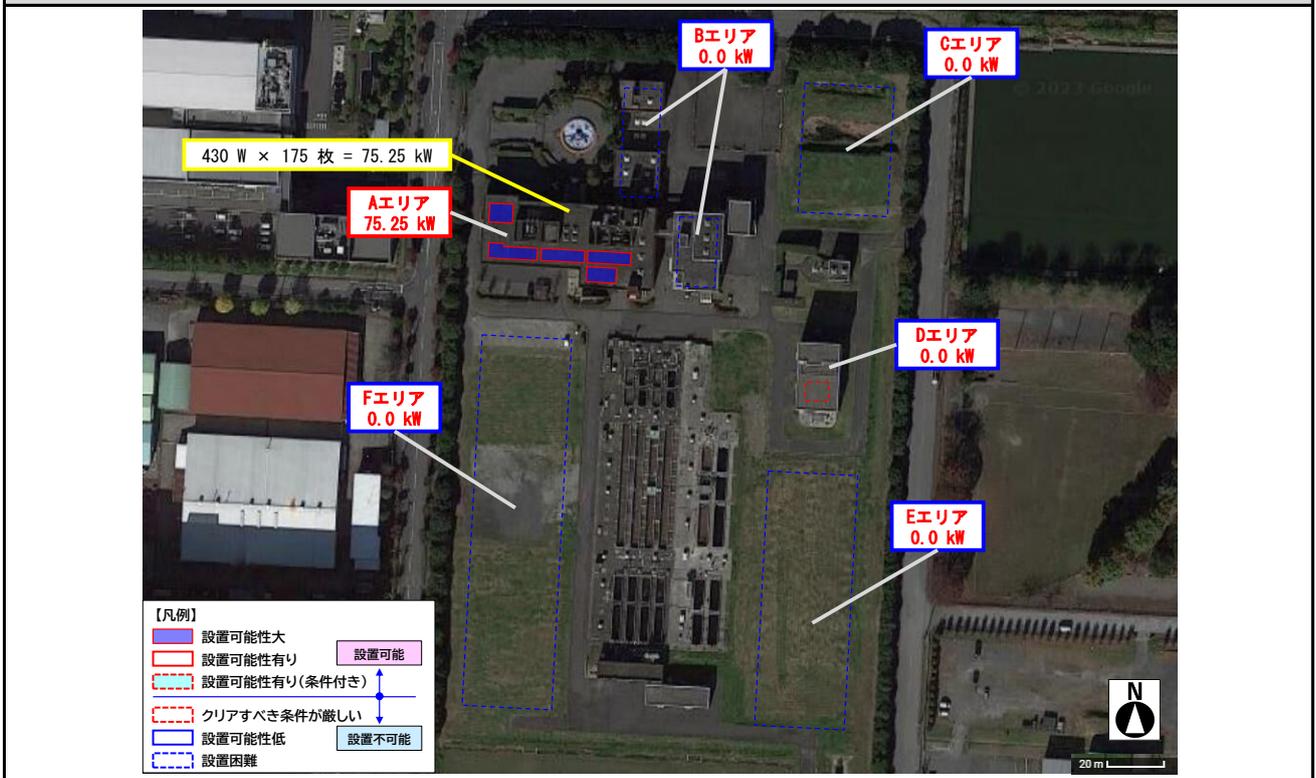
太陽光発電設備の設置候補場所（航空写真）

Aエリア：日当たりが良好であり設置可能性が高いと評価し、75.25kW の設備設置を推奨する。  
 Bエリア：屋上に天窓など突起物が点在し、狭隘となっている。よって、太陽光パネル設置は推奨できない。  
 Cエリア：施設移転の候補地となっている。また、跡地が沼地のため地盤沈下の恐れがあり改善が必要となる。よって、太陽光パネル設置は推奨できない。  
 Dエリア：日当たりは良好であるが、狭隘となっている。よって、太陽光パネル設置は推奨できない。  
 Eエリア/ 水質浄化設備の移設候補地となっている。また、跡地が沼地のため地盤沈下の恐れがあり改善が必要となる。よって、太陽光パネル設置は推奨できない。  
 Fエリア：善が必要となる。よって、太陽光パネル設置は推奨できない。

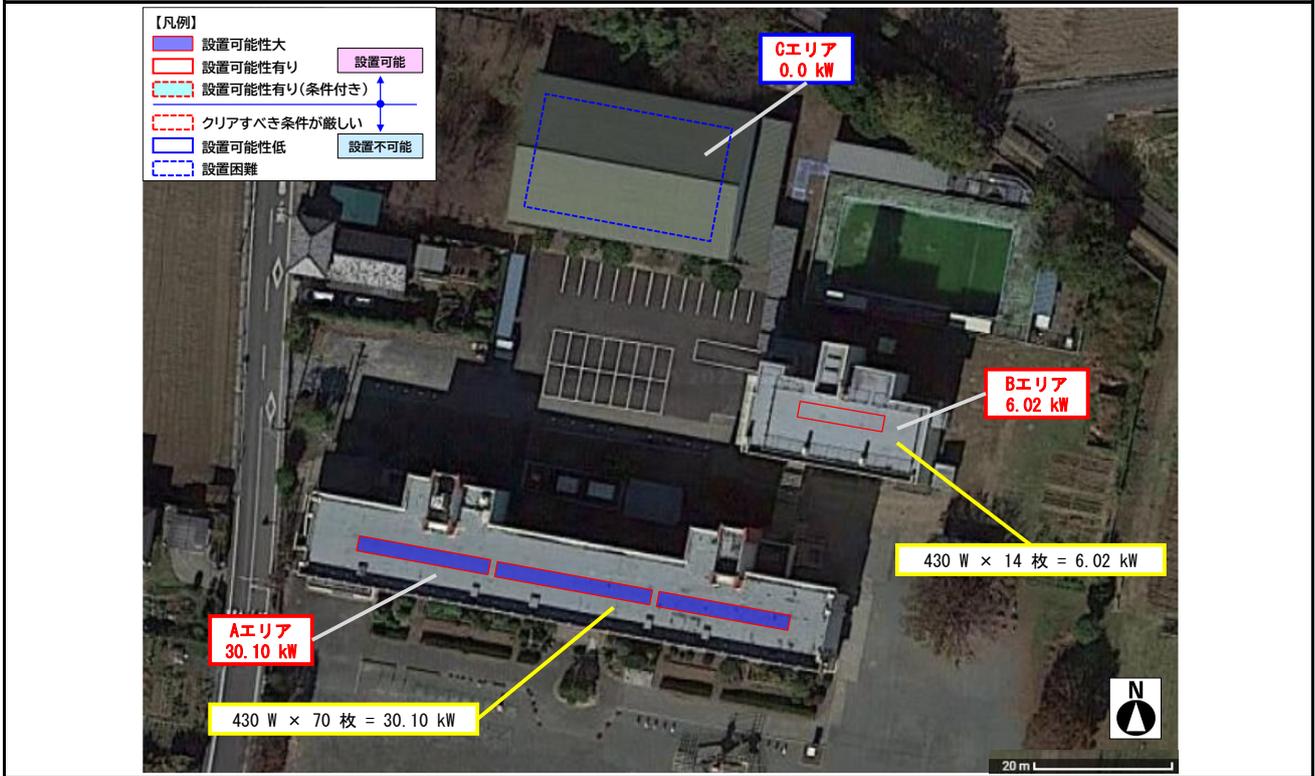
太陽光発電設備の設置候補場所（航空写真）

Aエリア：日当たりが良好であり設置可能性が高いと評価し、30.10kW の設備設置を推奨する。  
 Bエリア：設備機器やフェンスの影により十分なスペースを確保できない。施設の電力需要を鑑み、現時点では太陽光パネル設置は推奨しない。  
 Cエリア：アプローチ方法がないため、設置後の保守管理に懸念が残る。また、屋根下が大空間となっているため、構造上の懸念も残る。よって、太陽光パネル設置は推奨できない。

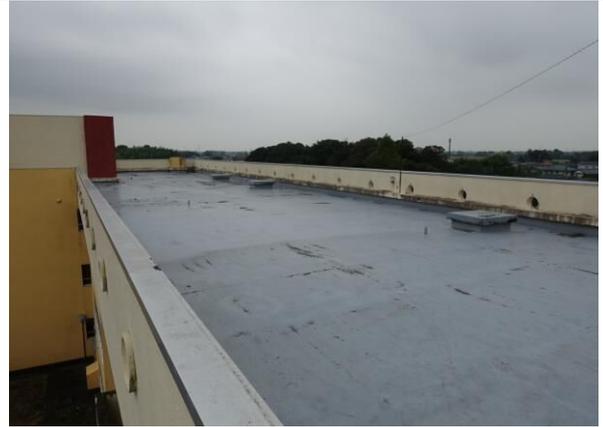
陸屋根 (Aエリア)

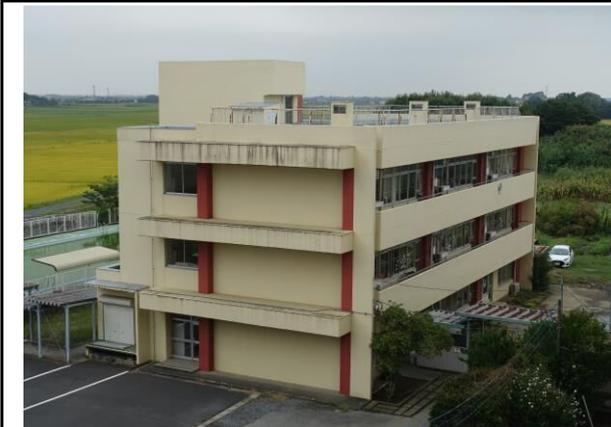
校舎外観 (Bエリア)

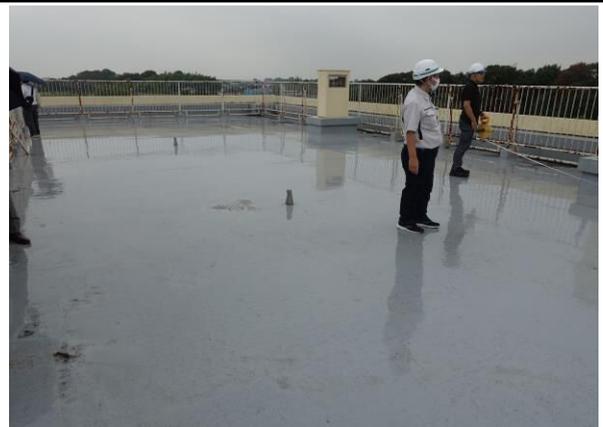
陸屋根 (Bエリア)

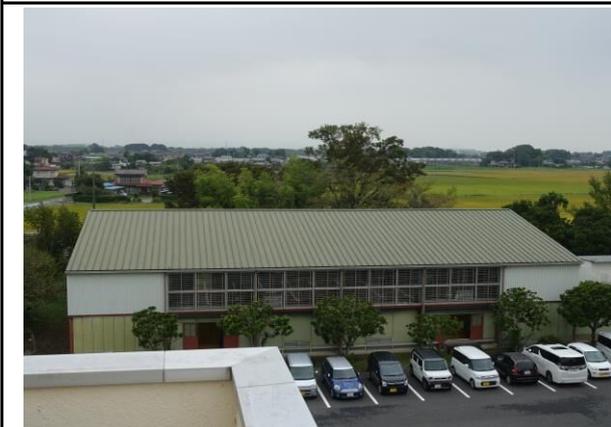
傾斜屋根 (Cエリア)

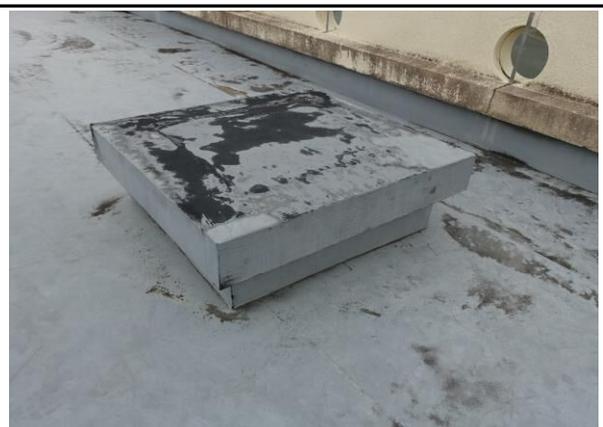
突起物 (Aエリア)

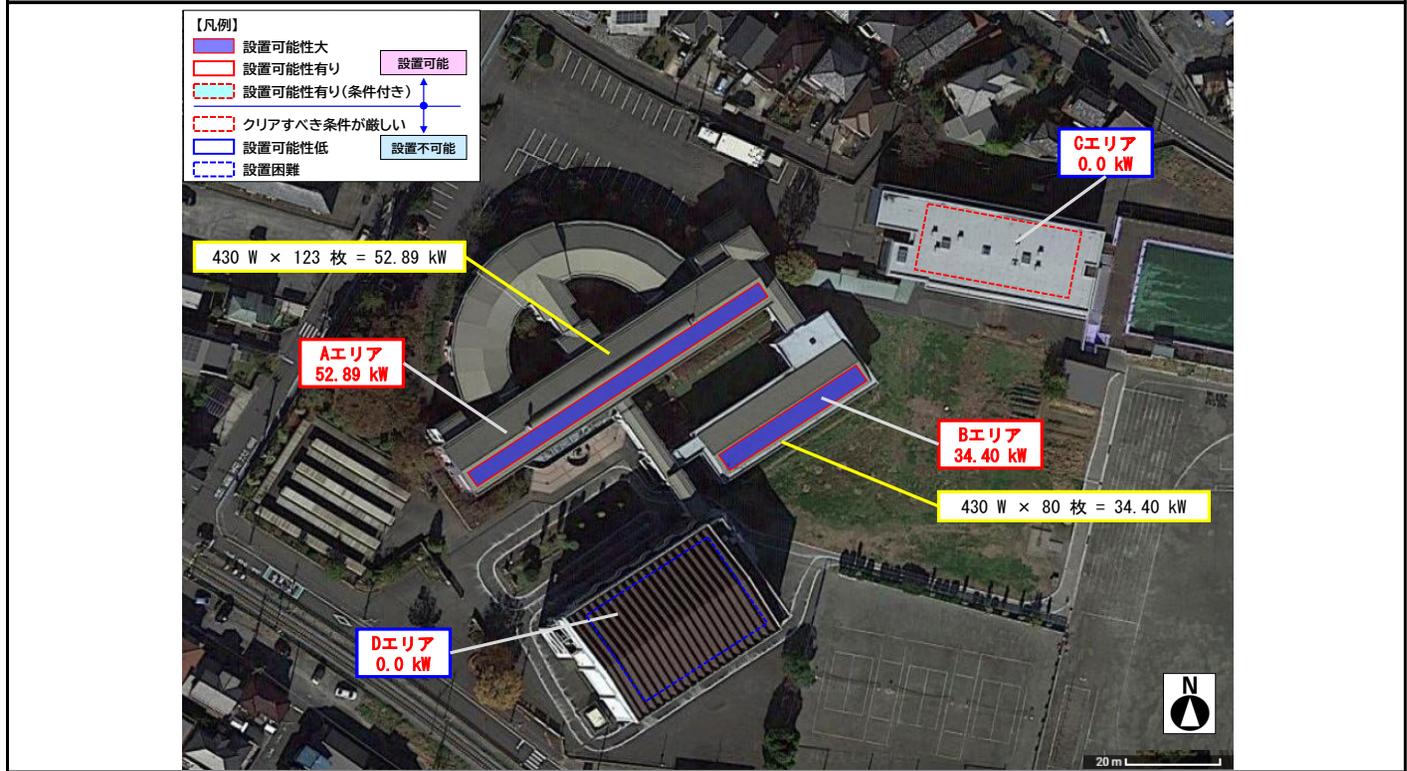
太陽光発電設備の設置候補場所（航空写真）

Aエリア：日当たりが良好であり設置可能性が高いと評価し、52.89kW の設備設置を推奨する。  
 Bエリア：日当たりが良好であり設置可能性が高いと評価し、34.40kW の設備設置を推奨する。  
 Cエリア：屋上に突起物が点在し、狭隘となっている。アプローチ方法がないため、設置後の保守管理に懸念が残る。  
 Dエリア：アプローチ方法がないため、設置後の保守管理に懸念が残る。また、屋根下が大空間となっているため、構造上の懸念も残る。よって、太陽光パネル設置は推奨できない。

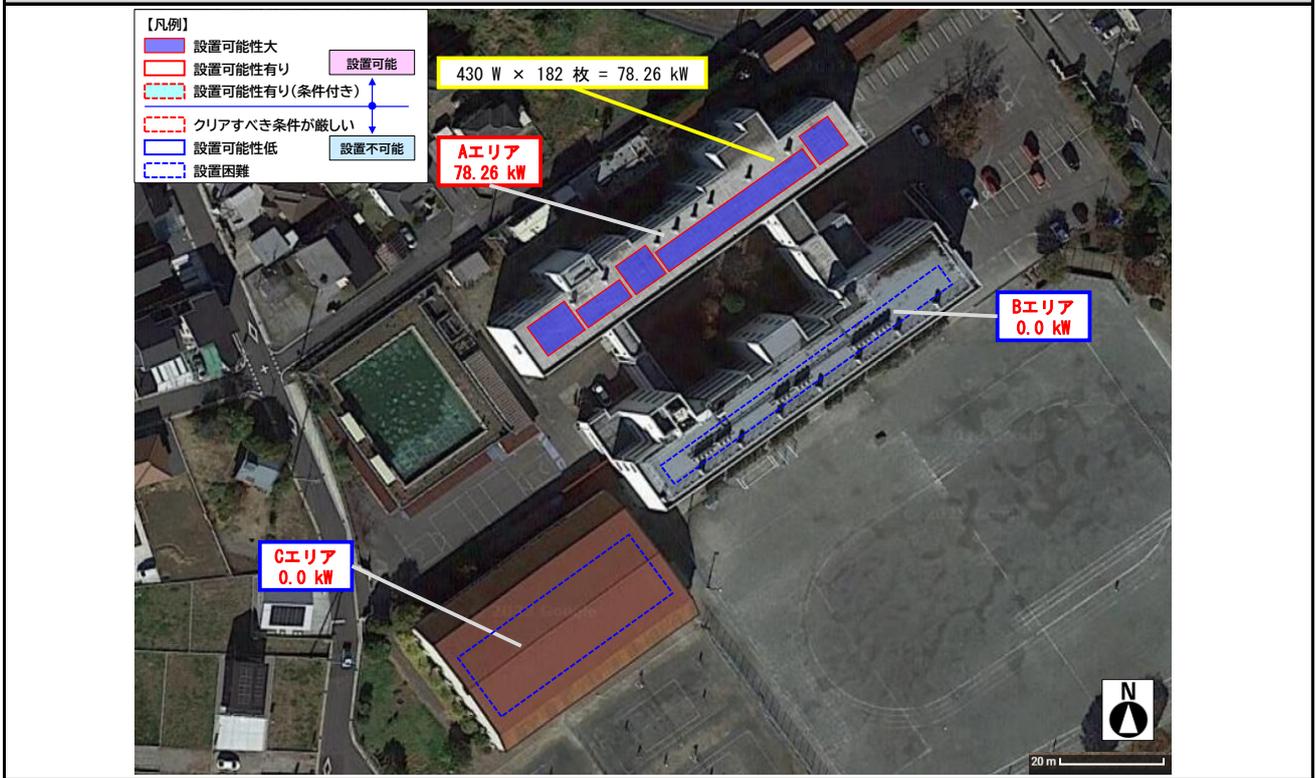
#### 太陽光発電設備の設置候補場所（航空写真）

Aエリア：日当たりが良好であり設置可能性が高いと評価し、78.26kW の設備設置を推奨する。

Bエリア：設備機器が多数設置され、十分なスペースがない。よって、太陽光パネル設置は推奨できない。

Cエリア：アプローチ方法がないため、設置後の保守管理に懸念が残る。また、屋根下が大空間となっているため、構造上の懸念も残る。よって、太陽光パネル設置は推奨できない。

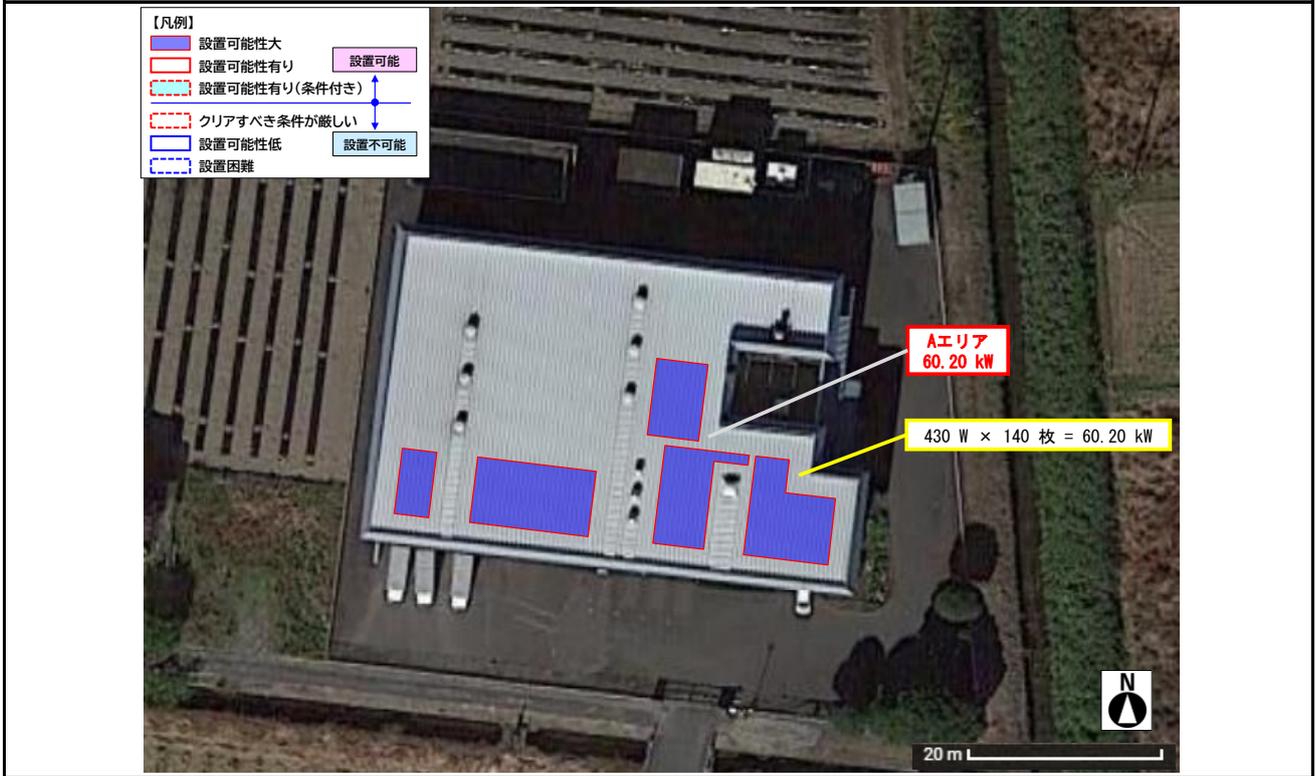
太陽光発電設備の設置候補場所（航空写真）

Aエリア：日当たりが良好であり設置可能性が高いと評価し、60.20kW の設備設置を推奨する。

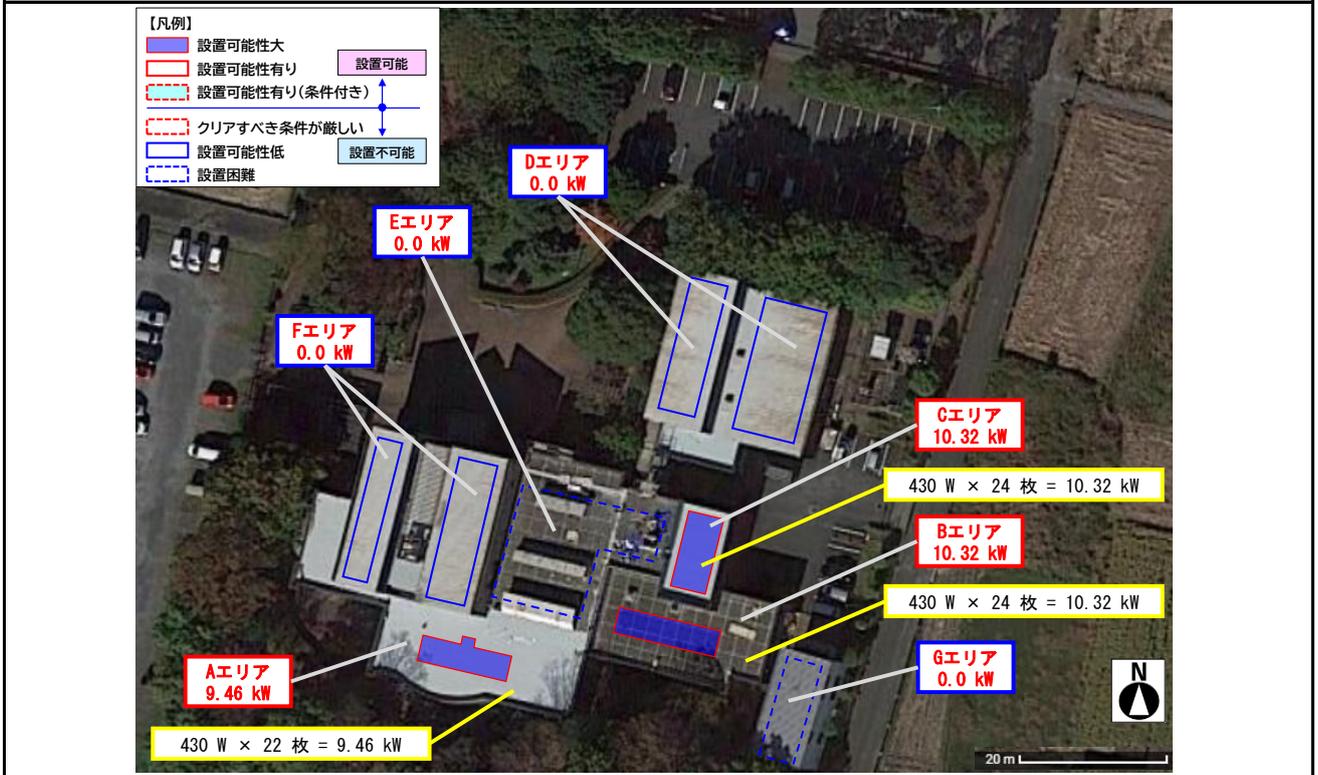
太陽光発電設備の設置候補場所（航空写真）

Aエリア：日当たりが良好であり設置可能性が高いと評価し、9.46kWの設備設置を推奨する。

Bエリア：日当たりが良好であり設置可能性が高いと評価し、10.32kWの設備設置を推奨する。

Cエリア：日当たりが良好であり設置可能性が高いと評価し、10.32kWの設備設置を推奨する。

Dエリア/ パネルの固定金具に合わない屋根形状となっている。よって、太陽光パネル設置は推奨できない。

Eエリア：天窓など突起物が点在し、狭隘となっている。よって、太陽光パネル設置は推奨できない。

Gエリア：屋上にアンテナが設置により狭隘となっている。よって、太陽光パネル設置は推奨できない。

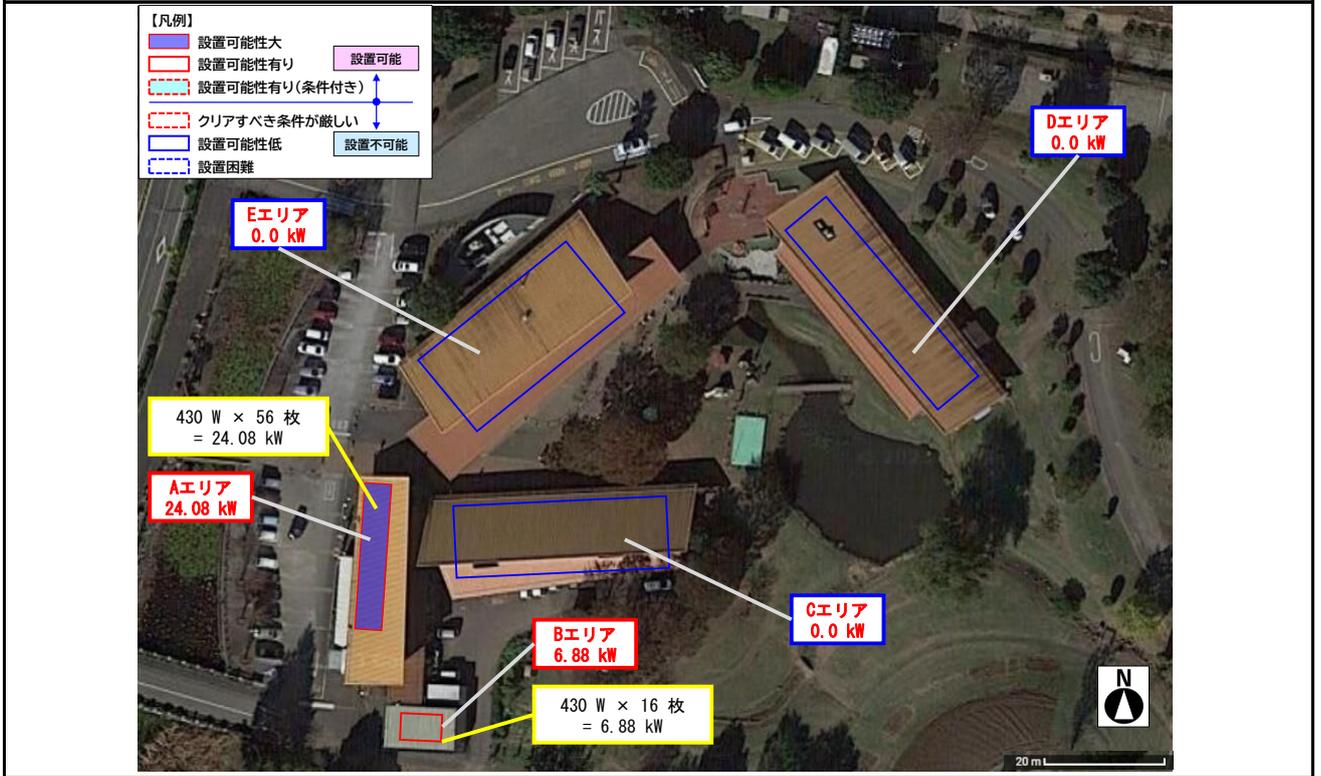
太陽光発電設備の設置候補場所（航空写真）

Aエリア：日当たりが良好であり設置可能性が高いと評価し、24.08kW の設備設置を推奨する。  
 Bエリア：日当たりが良好である。電力需要を鑑み、現時点では太陽光パネル設置は推奨しない。  
 C/Eエリア：北流れの屋根形状となっている。また、施設の電力需要を鑑みて、太陽光パネル設置は推奨しない。

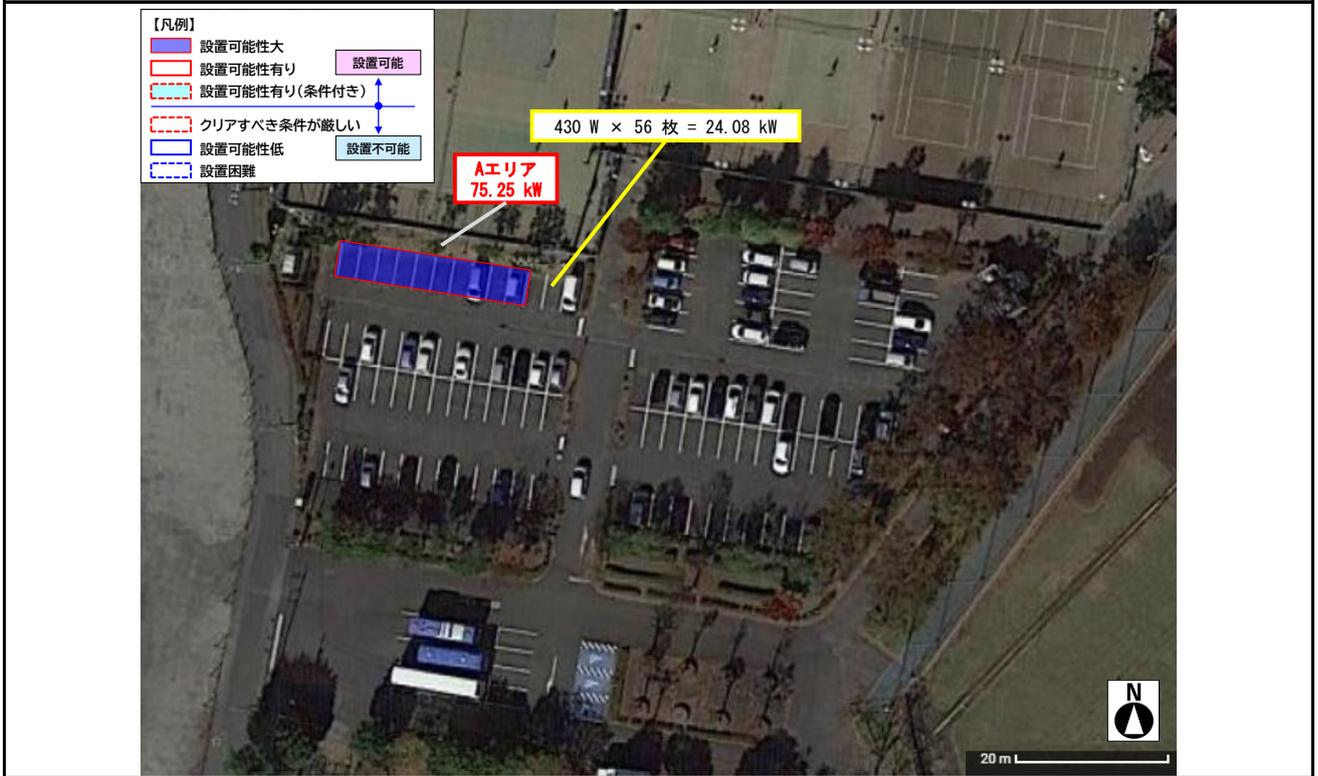
太陽光発電設備の設置候補場所（航空写真）

Aエリア: 日当たりが良好であり設置可能性が高いと評価し、24.08kW の設備設置を推奨する。
