# 1 市役所庁舎

施設番号	1	施設名	市役所庁舎		
管理部署	財政課	所在地	埼玉県羽生市東6丁目15		
屋根形状	陸屋根	建物構造	RC		
契約電力	246 kW	竣工年	1974年	築年数	49年
備考	—

太陽光発電設備の設置候補場所（航空写真）

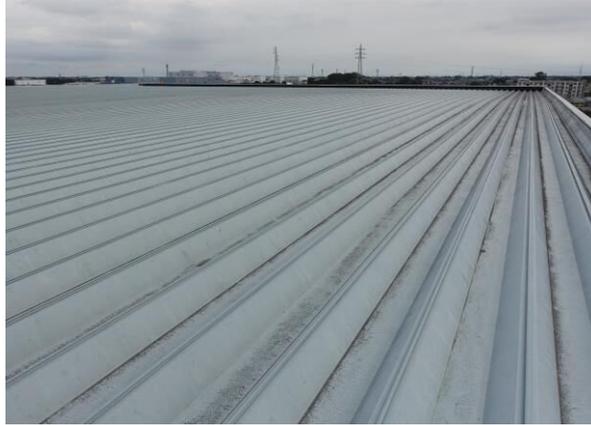
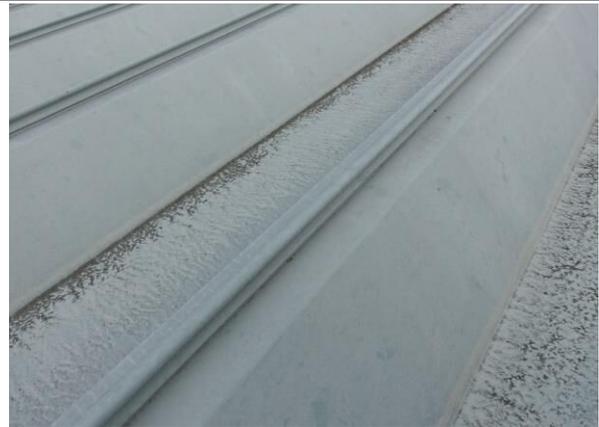
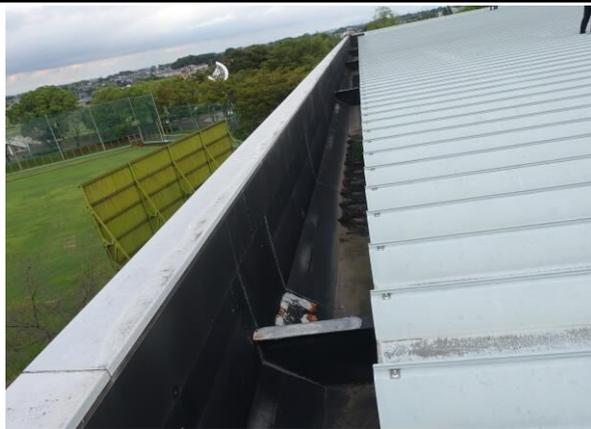
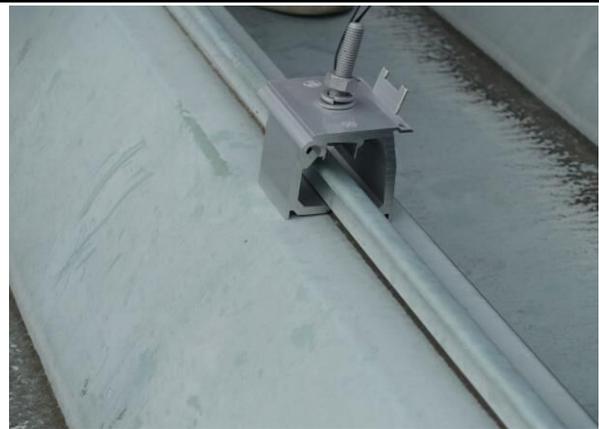
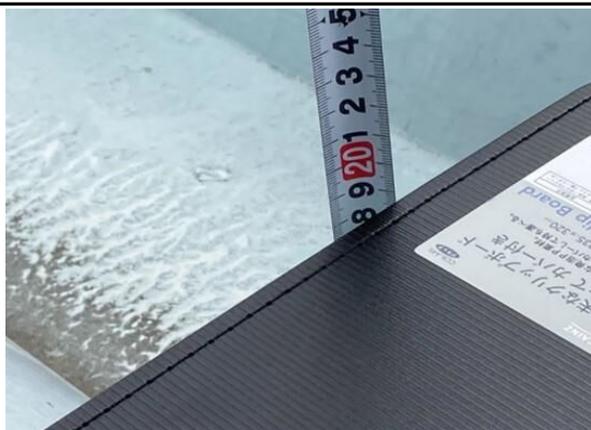
折板屋根 (Aエリア)

- Aエリア：日当たりが良好であり設置可能性が高いと評価し、49.88kW の設備設置を推奨する。
- Bエリア：日当たりは良好である。屋根下が大空間となっているため、構造上の懸念が残る。よって、太陽光パネル設置は推奨できない。
- Cエリア：日当たりは良好である。屋根下が大空間となっているため、構造上の懸念が残る。よって、太陽光パネル設置は推奨できない。

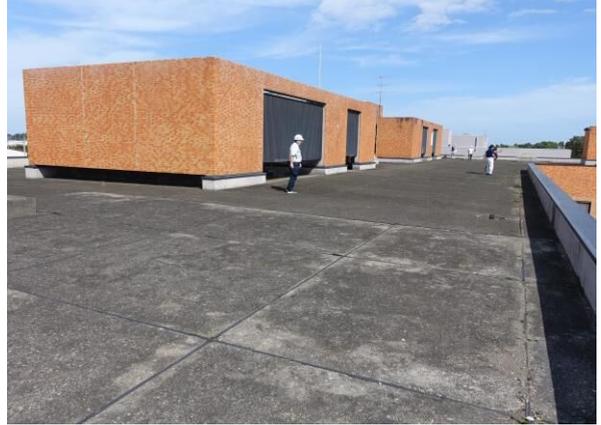
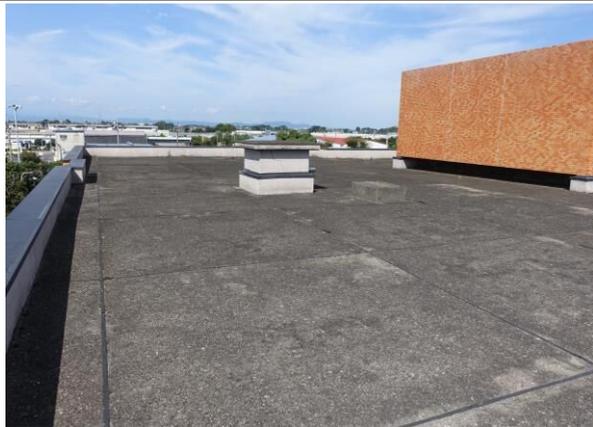
陸屋根 (Aエリア)

Aエリア：日当たりが良好であり設置可能性が高いと評価し、75.25kW の設備設置を推奨する。  
 Bエリア：屋上に天窓など突起物が点在し、狭隘となっている。よって、太陽光パネル設置は推奨できない。  
 Cエリア：施設移転の候補地となっている。また、跡地が沼地のため地盤沈下の恐れがあり改善が必要となる。よって、太陽光パネル設置は推奨できない。  
 Dエリア：日当たりは良好であるが、狭隘となっている。よって、太陽光パネル設置は推奨できない。  
 Eエリア/ 水質浄化設備の移設候補地となっている。また、跡地が沼地のため地盤沈下の恐れがあり改善が必要となる。よって、太陽光パネル設置は推奨できない。  
 Fエリア：善が必要となる。よって、太陽光パネル設置は推奨できない。

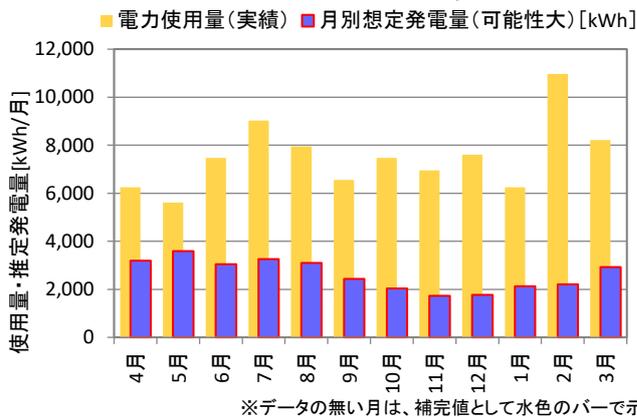
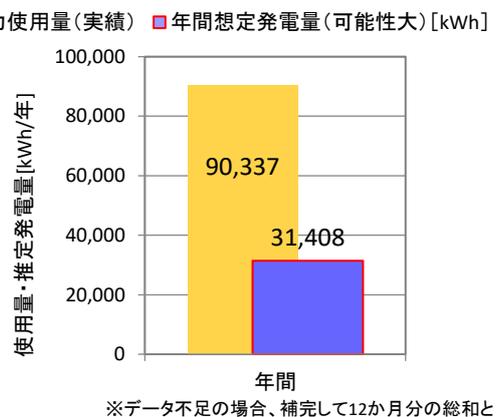
Aエリア：日当たりが良好であり設置可能性が高いと評価し、30.10kW の設備設置を推奨する。  
 Bエリア：設備機器やフェンスの影により十分なスペースを確保できない。施設の電力需要を鑑み、現時点では太陽光パネル設置は推奨しない。  
 Cエリア：アプローチ方法がないため、設置後の保守管理に懸念が残る。また、屋根下が大空間となっているため、構造上の懸念も残る。よって、太陽光パネル設置は推奨できない。

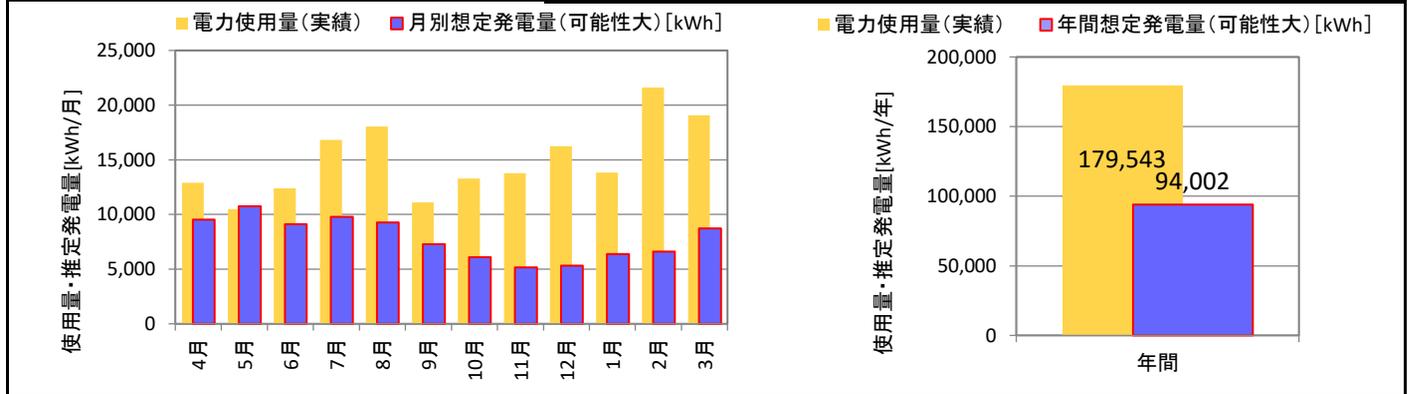
Aエリア：日当たりが良好であり設置可能性が高いと評価し、52.89kW の設備設置を推奨する。  
 Bエリア：日当たりが良好であり設置可能性が高いと評価し、34.40kW の設備設置を推奨する。  
 Cエリア：屋上に突起物が点在し、狭隘となっている。アプローチ方法がないため、設置後の保守管理に懸念が残る。  
 Dエリア：アプローチ方法がないため、設置後の保守管理に懸念が残る。また、屋根下が大空間となっているため、構造上の懸念も残る。よって、太陽光パネル設置は推奨できない。

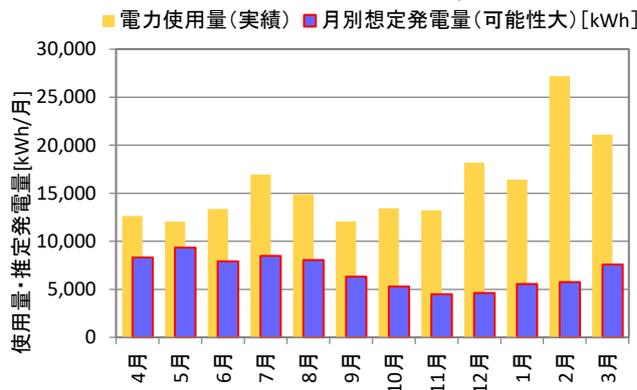
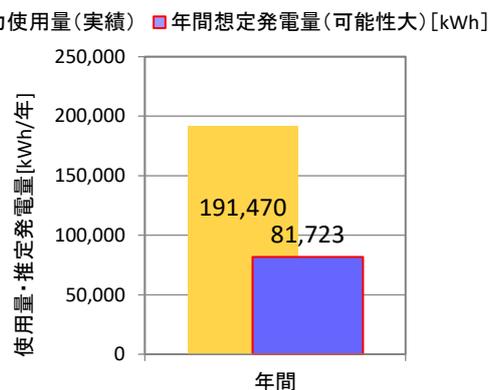
Aエリア：日当たりが良好であり設置可能性が高いと評価し、78.26kW の設備設置を推奨する。

Bエリア：設備機器が多数設置され、十分なスペースがない。よって、太陽光パネル設置は推奨できない。

Cエリア：アプローチ方法がないため、設置後の保守管理に懸念が残る。また、屋根下が大空間となっているため、構造上の懸念も残る。よって、太陽光パネル設置は推奨できない。

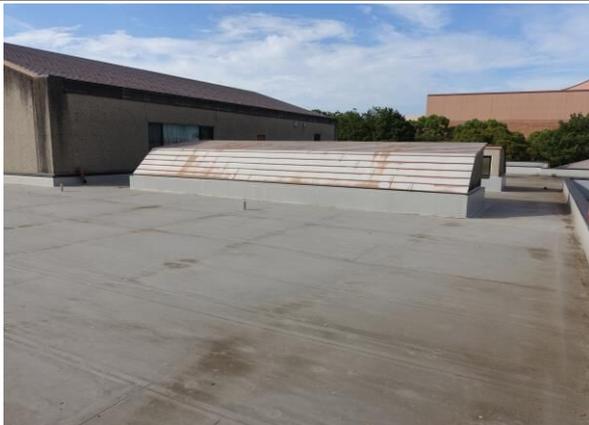
陸屋根(Aエリア・Eエリア)

Aエリア：日当たりが良好であり設置可能性が高いと評価し、9.46kWの設備設置を推奨する。

Eエリア：天窓など突起物が点在し、狭隘となっている。よって、太陽光パネル設置は推奨できない。

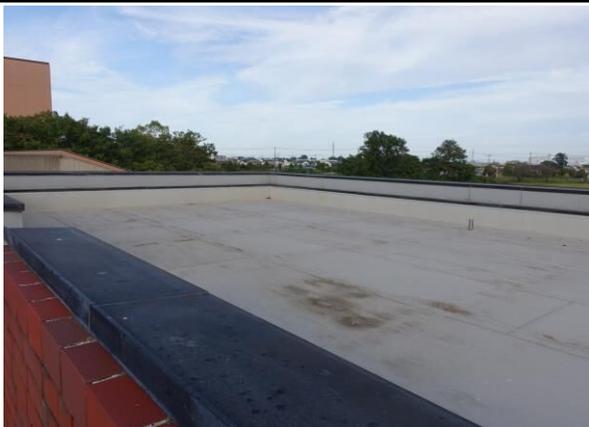
陸屋根(Gエリア)

Gエリア：屋上にアンテナが設置により狭隘となっている。よって、太陽光パネル設置は推奨できない。

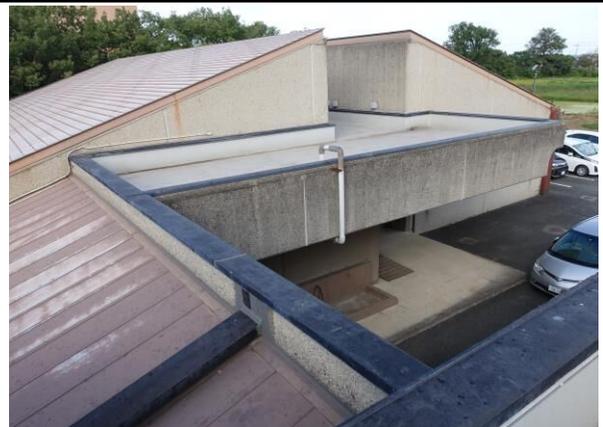
陸屋根(Dエリア)

Dエリア/ パネルの固定金具に合わない屋根形状となっている。よって、太陽光パネル設置は推奨できない。
