3 第三保育所

施設番号	3	施設名	第三保育所		
管理部署	子育て支援課	所在地	埼玉県羽生市北2丁目5-22		
屋根形状	傾斜屋根	建物構造	S		
契約電力	21 kW	竣工年	1995年	築年数	28年
備考	—

太陽光発電設備の設置候補場所（航空写真）

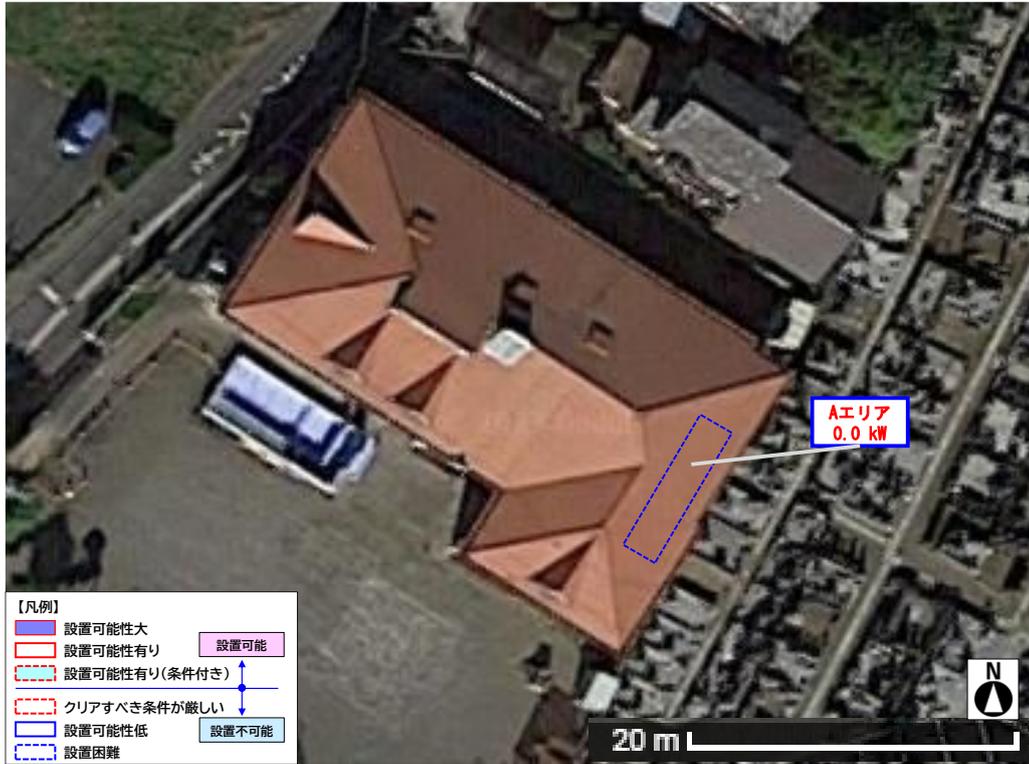
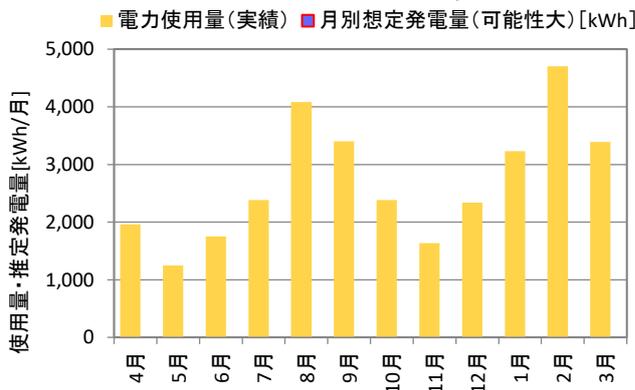
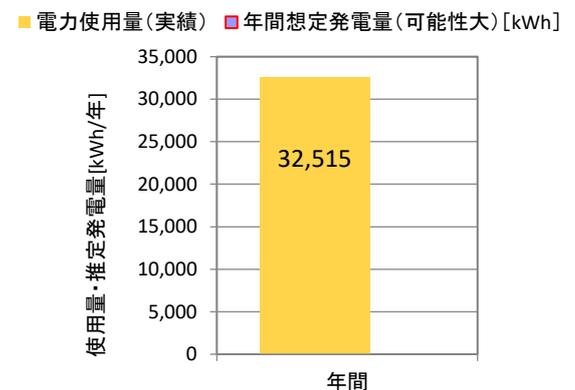
項目	数値	備考
パネル出力規模	0.00 kW	航空写真より想定
PCS出力	—	航空写真より想定
設置想定傾斜角, 方位角	—	航空写真より想定

Aエリア: 狭隘かつ屋根へのアプローチ方法が見当たらず、保守点検が容易ではない。よって、太陽光パネル設置は推奨できない。

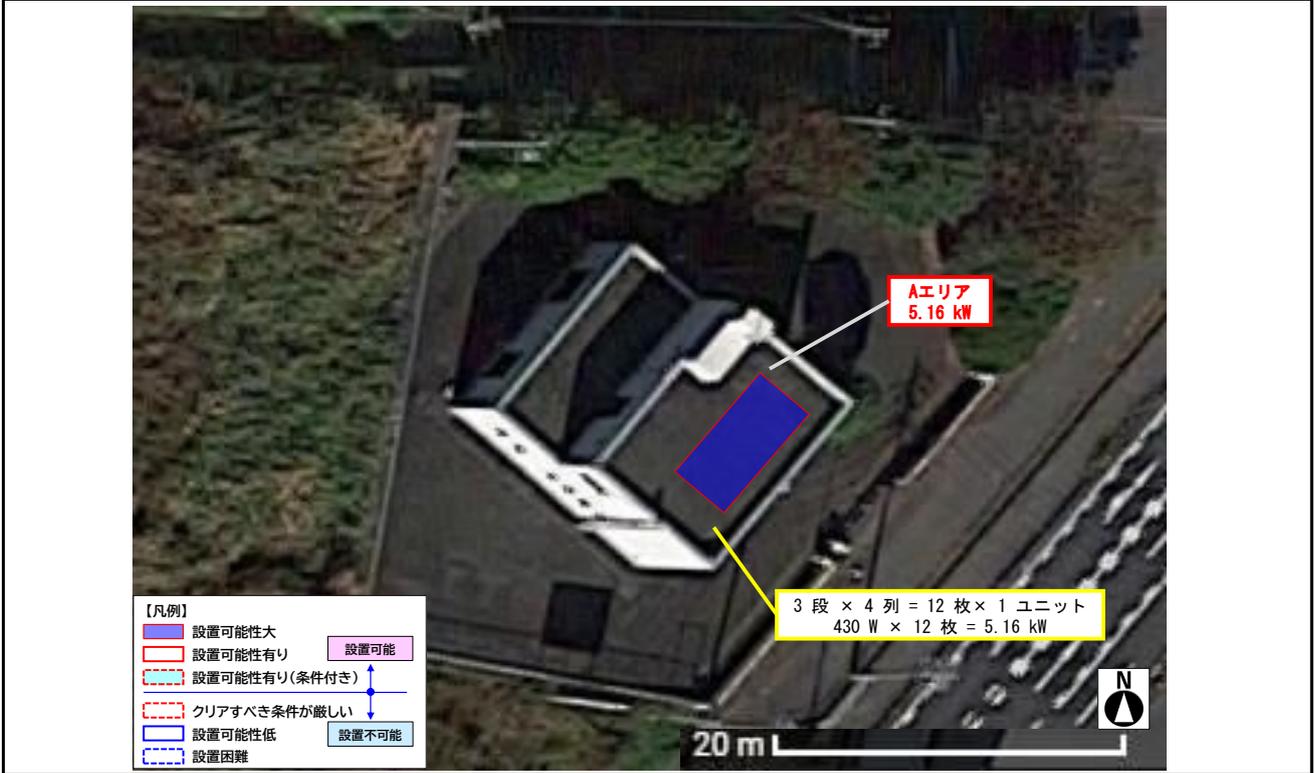
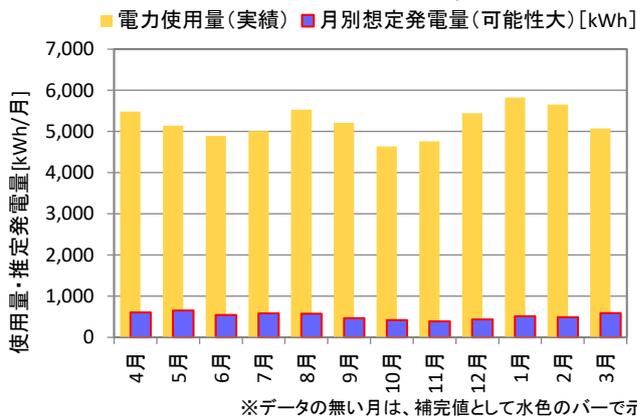
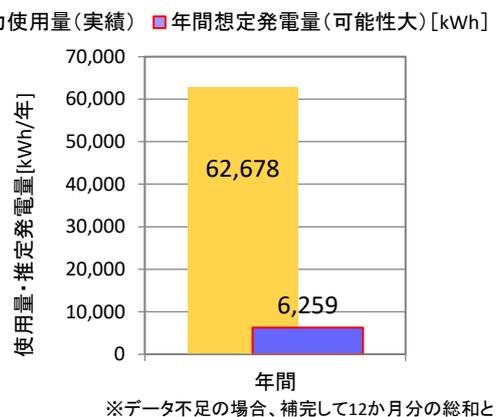
太陽光発電設備の設置候補場所（航空写真）

項目	数値	備考
パネル出力規模	5.16 kW	航空写真より想定(該当エリア：A)
PCS出力	—	航空写真より想定
設置想定傾斜角，方位角	20°，315°	航空写真より想定

Aエリア：日当たりが良好であり設置可能性が高いと評価し、5.16kW の設備設置を推奨する。

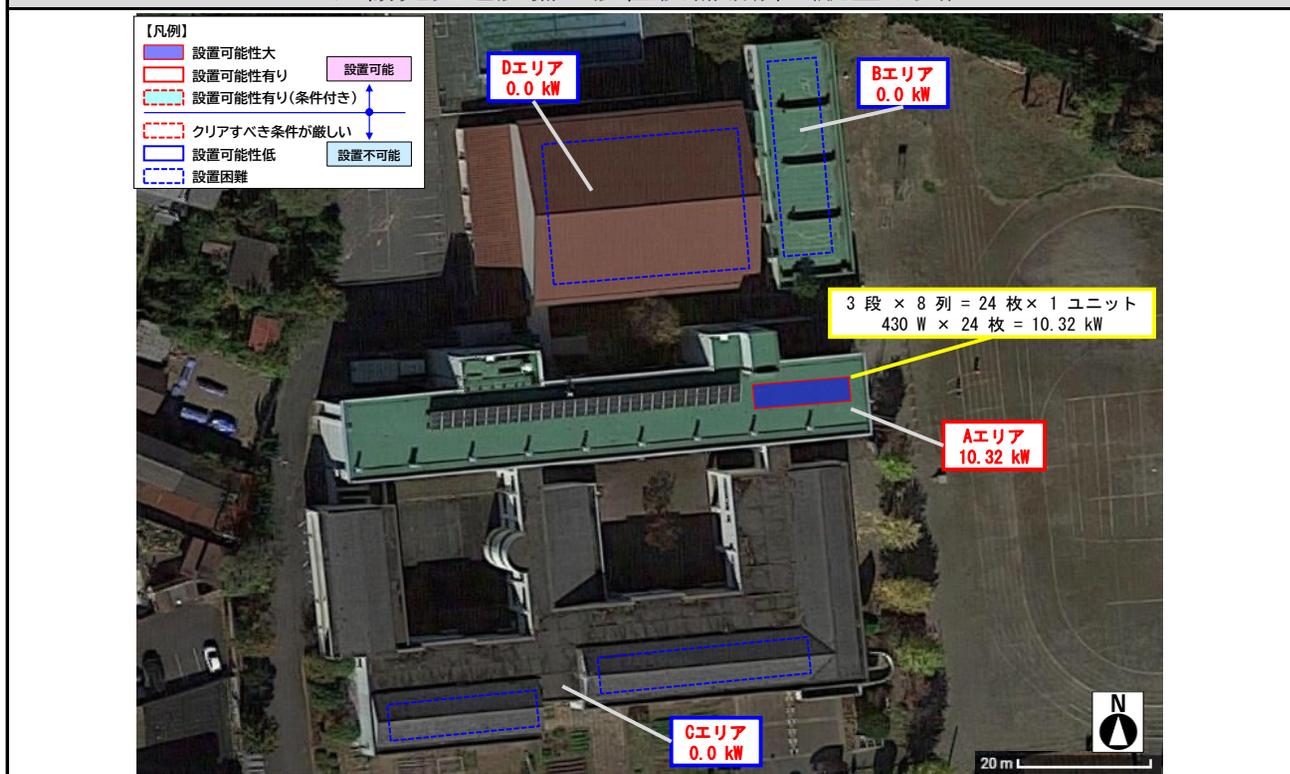
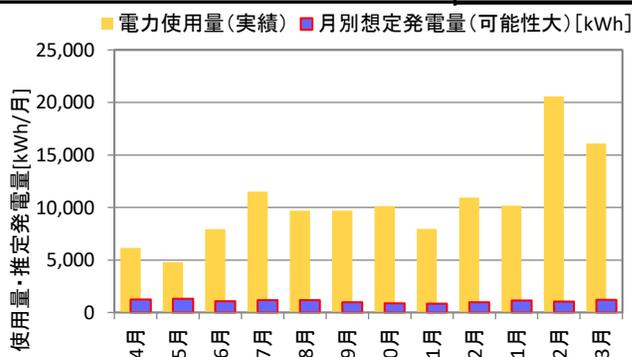
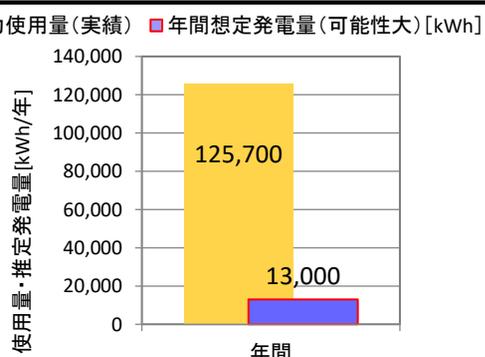
太陽光発電設備の設置候補場所（航空写真）

項目	数値	備考
パネル出力規模	10.32 kW	航空写真より想定(該当エリア：A)
PCS出力	-	航空写真より想定
設置想定傾斜角，方位角	20°，15°	航空写真より想定

Aエリア：日当たりが良好であり設置可能性が高いと評価し、10.32kW の設備設置を推奨する。
 Bエリア：屋上に一定間隔でみられる高い突起物により日陰の影響を受ける可能性がある。よって、太陽光パネル設置は推奨できない。
 Cエリア：アプローチ方法が見当たらず、設置後の保守管理に懸念が残る。よって、太陽光パネル設置は推奨できない。
 Dエリア：アプローチ方法が見当たらず、設置後の保守管理に懸念が残る。また、屋根下が大空間となっているため、構造上の懸念も残る。よって、太陽光パネル設置は推奨できない。

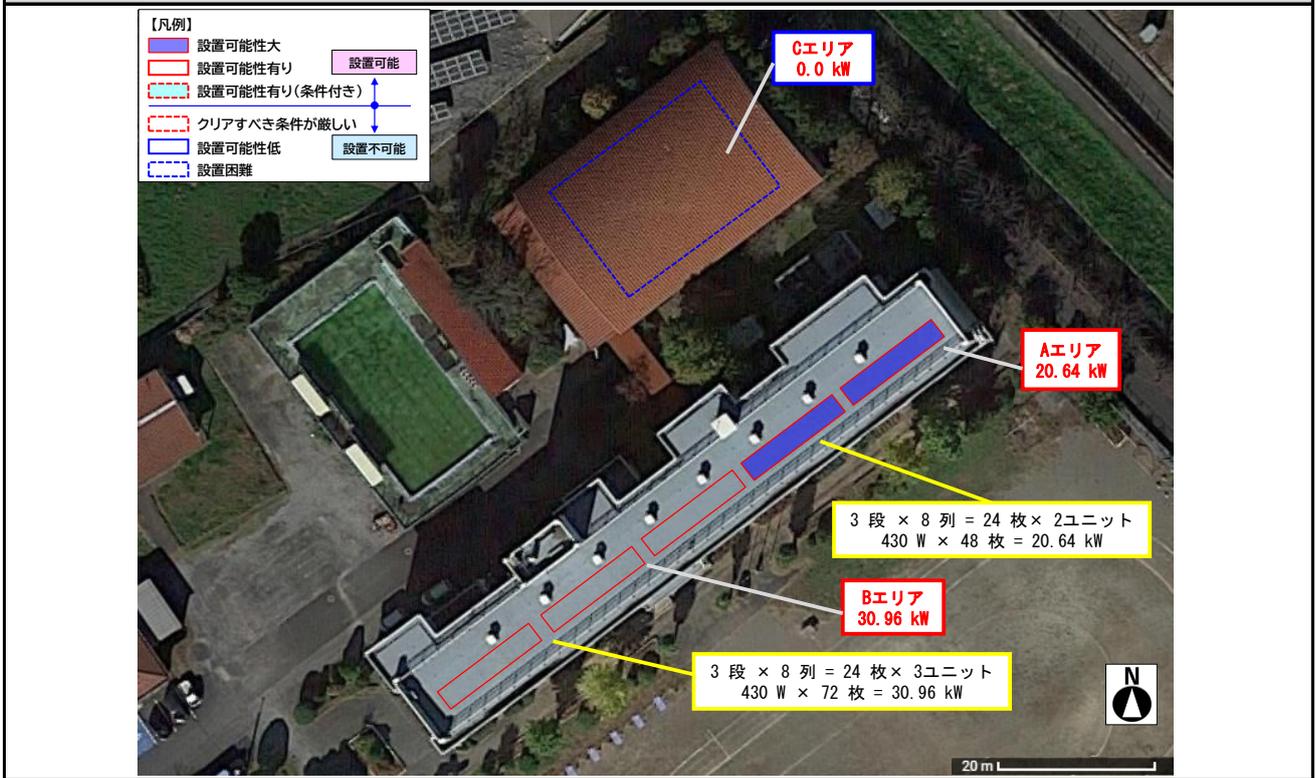
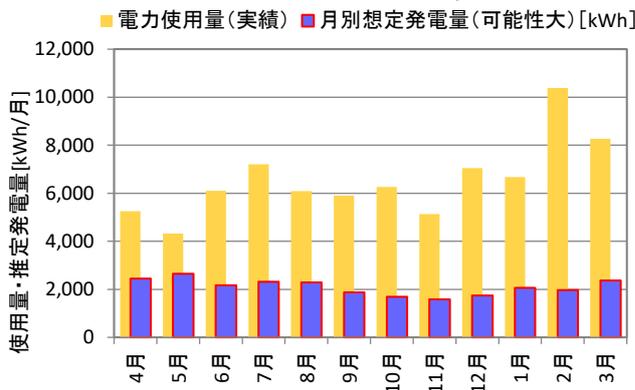
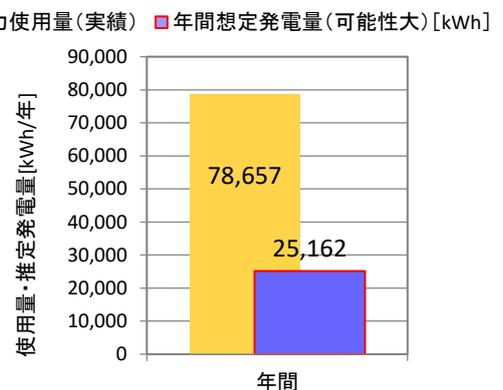
太陽光発電設備の設置候補場所（航空写真）

項目	数値	備考
パネル出力規模	20.64 kW	航空写真より想定(該当エリア：A)
PCS出力	-	航空写真より想定
設置想定傾斜角，方位角	20°，315°	航空写真より想定

Aエリア：日当たりが良好であり設置可能性が高いと評価し、20.64kW の設備設置を推奨する。
 Bエリア：日当たりが良好で設置できるスペースは十分あるものの、施設の電力需要を鑑み、現時点では太陽光パネル設置は推奨しない。
 Cエリア：アーチ屋根のため設置が困難であり、太陽光パネル設置は推奨できない。

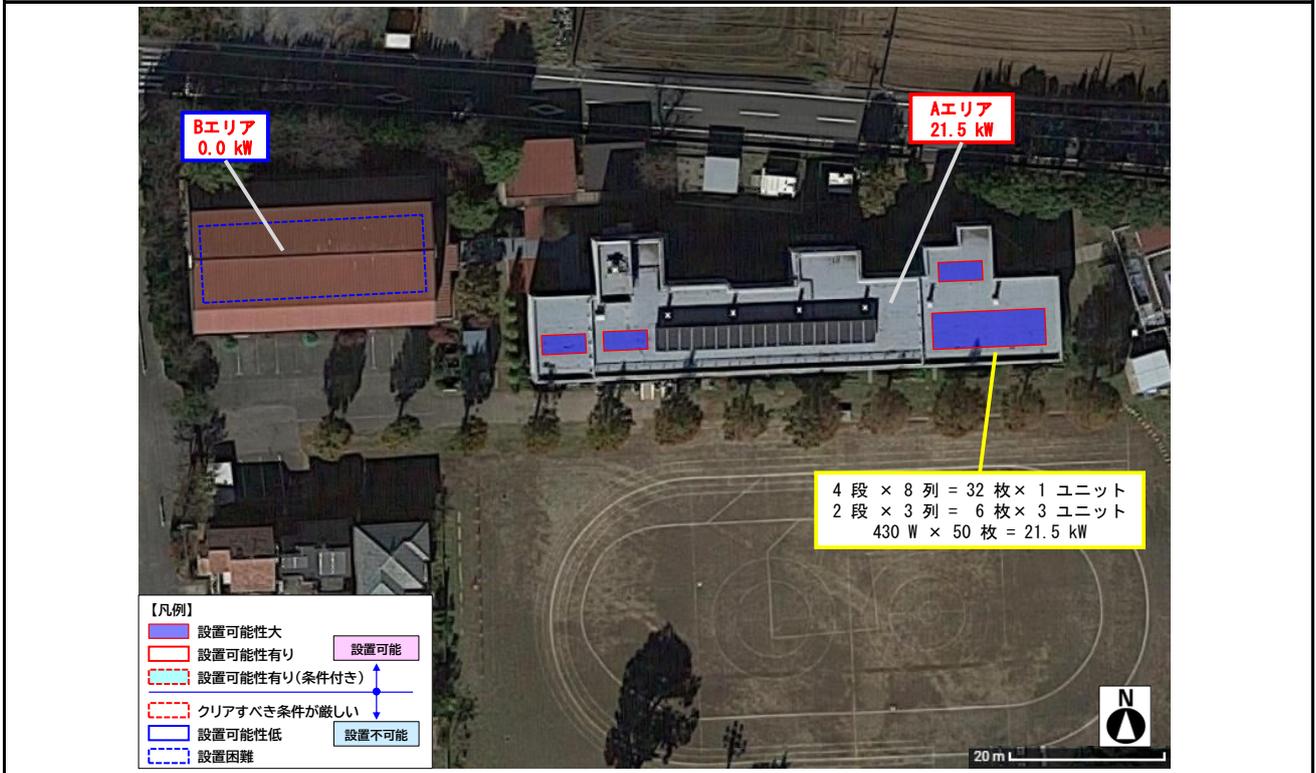
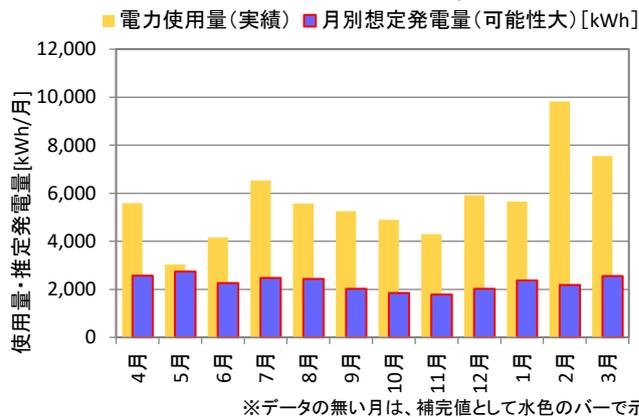
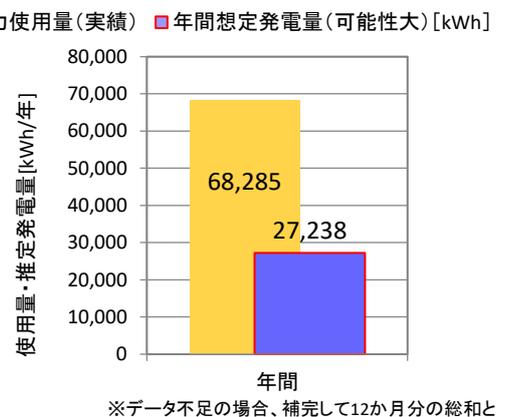
太陽光発電設備の設置候補場所（航空写真）

項目	数値	備考
パネル出力規模	21.50 kW	航空写真より想定(該当エリア：A)
PCS出力	-	航空写真より想定
設置想定傾斜角，方位角	20°，0°	航空写真より想定

Aエリア：日当たりが良好であり設置可能性が高いと評価し、21.50kW の設備設置を推奨する。
Bエリア：アプローチ方法が見当たらず、設置後の保守管理に懸念が残る。また、屋根下が大空間となっているため、構造上の懸念も残る。よって、太陽光パネル設置は推奨できない。

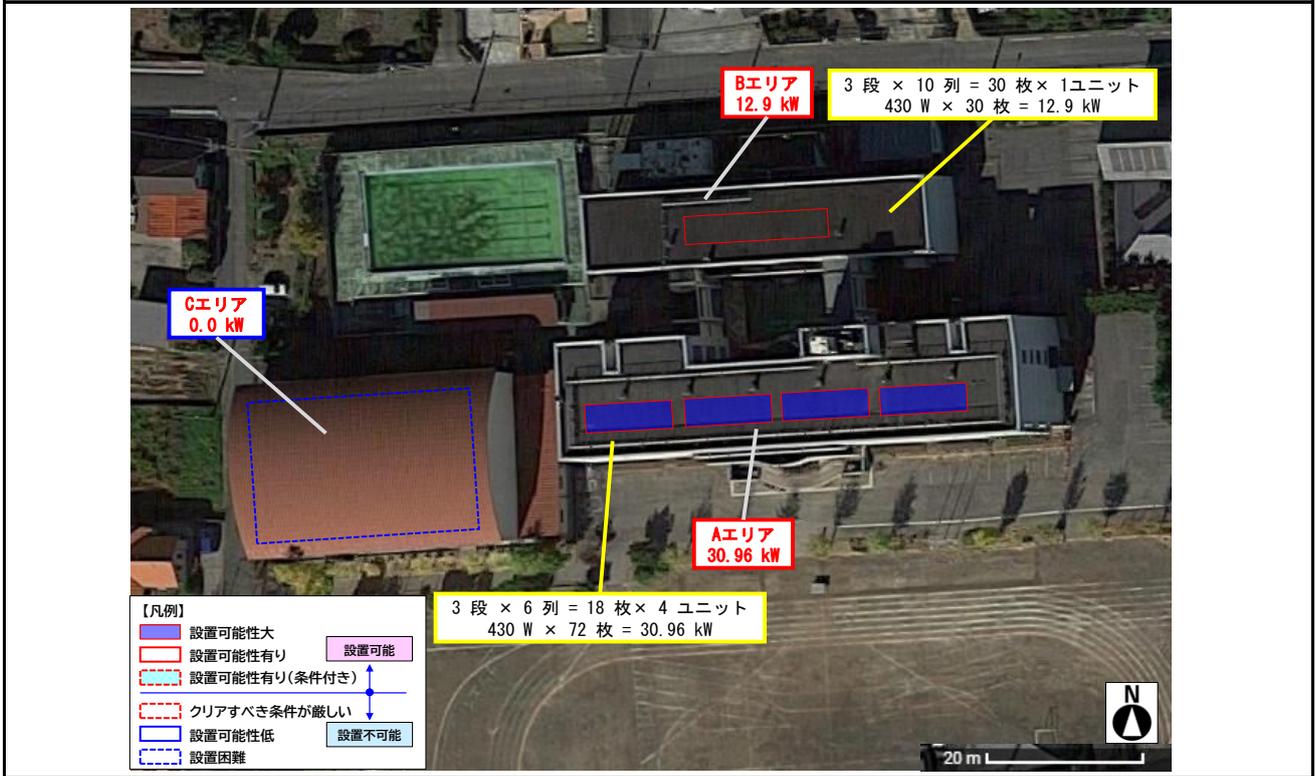
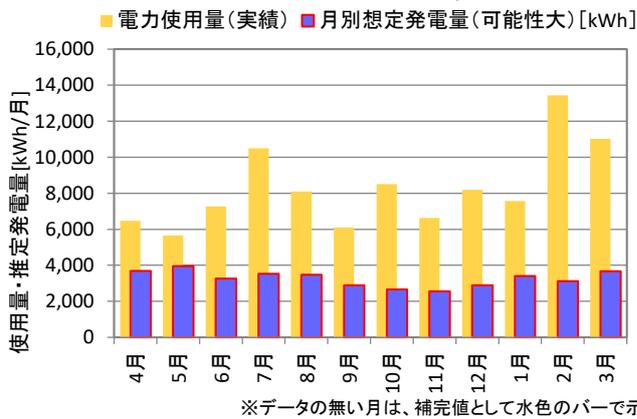
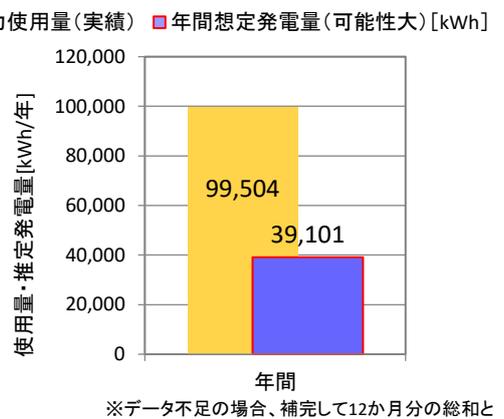
太陽光発電設備の設置候補場所（航空写真）

項目	数値	備考
パネル出力規模	30.96 kW	航空写真より想定(該当エリア：A)
PCS出力	-	航空写真より想定
設置想定傾斜角, 方位角	20°, 0°	航空写真より想定

Aエリア：日当たりが良好であり設置可能性が高いと評価し、23.22kW の設備設置を推奨する。
 Bエリア：日当たりが良好で設置できるスペースは十分あるものの、施設の電力需要を鑑み、現時点では太陽光パネル設置は推奨しない。
 Cエリア：アーチ屋根のため設置が困難であり、太陽光パネル設置は推奨できない。

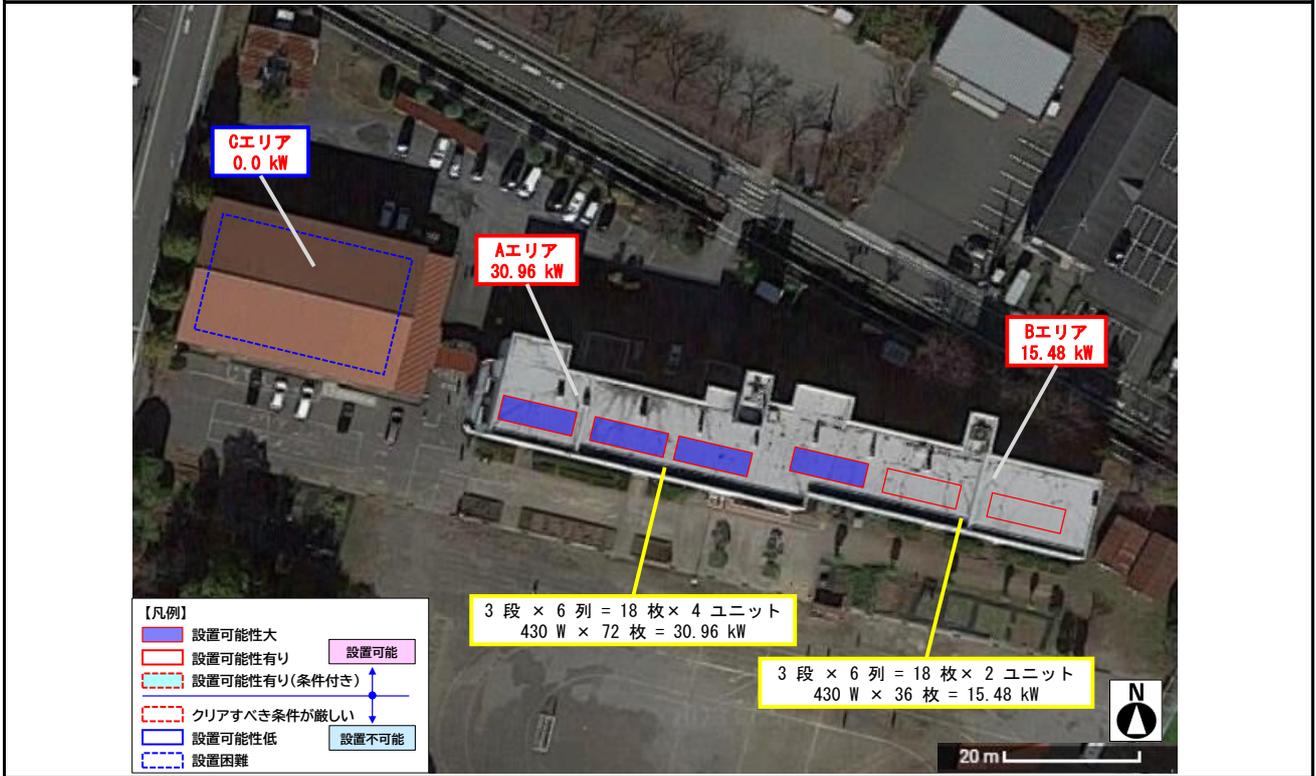
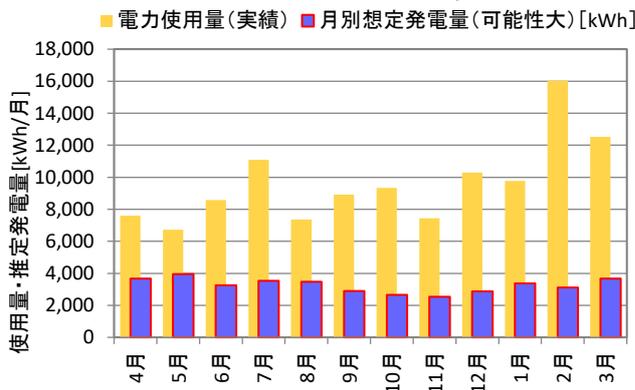
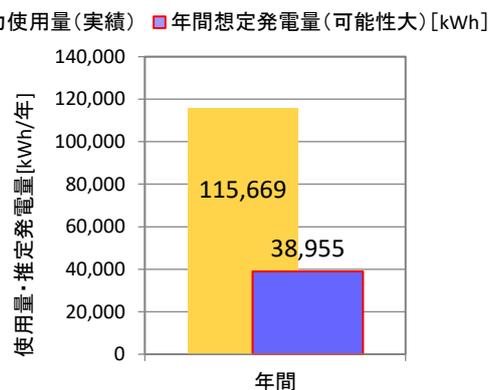
太陽光発電設備の設置候補場所（航空写真）

項目	数値	備考
パネル出力規模	30.96 kW	航空写真より想定(該当エリア：A)
PCS出力	-	航空写真より想定
設置想定傾斜角，方位角	20°，15°	航空写真より想定

Aエリア：日当たりが良好であり設置可能性が高いと評価し、30.96kW の設備設置を推奨する。
 Bエリア：日当たりが良好で設置できるスペースは十分あるものの、施設の電力需要を鑑み、現時点では太陽光パネル設置は推奨しない。
 Cエリア：アプローチ方法が見当たらず、設置後の保守管理に懸念が残る。また、屋根下が大空間となっているため、構造上の懸念も残る。よって、太陽光パネル設置は推奨できない。

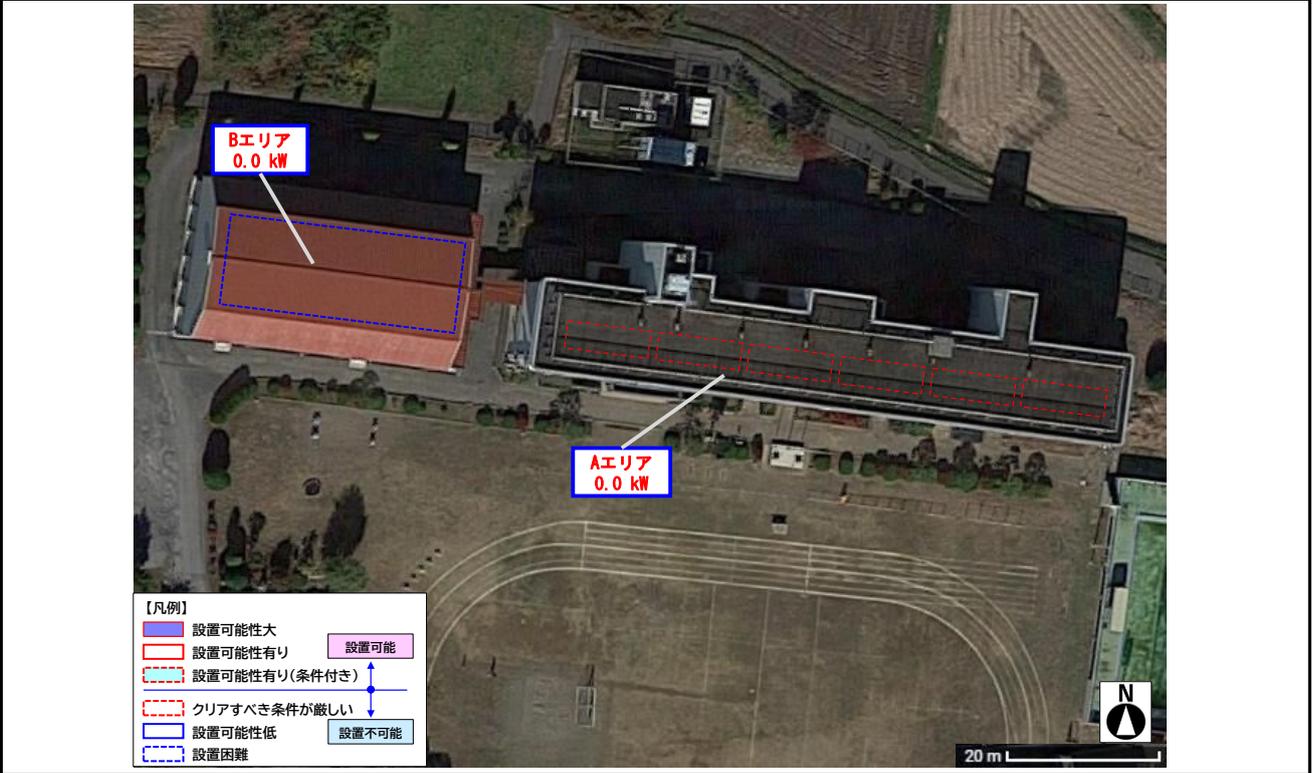
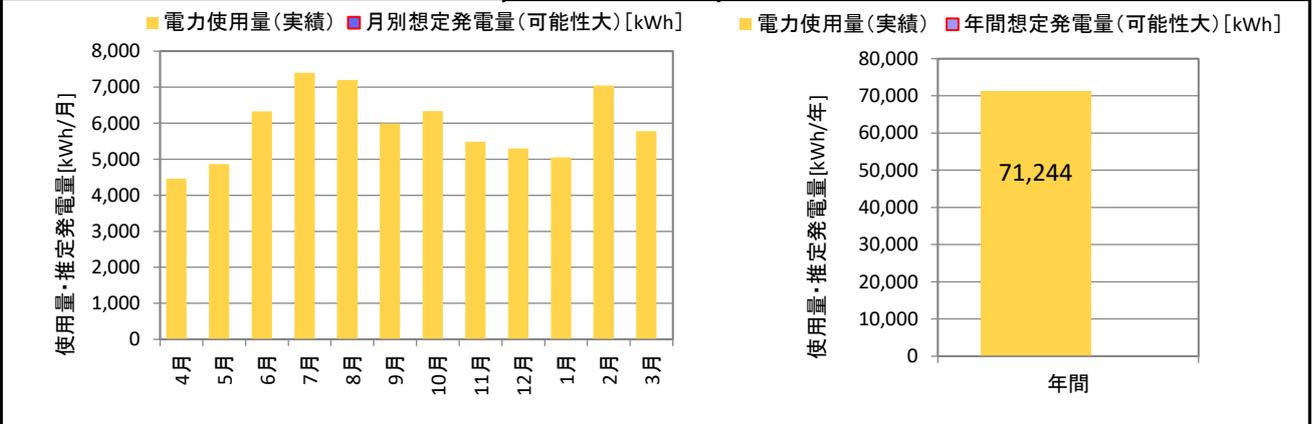
太陽光発電設備の設置候補場所（航空写真）

項目	数値	備考
パネル出力規模	0.00 kW	航空写真より想定
PCS出力	-	航空写真より想定
設置想定傾斜角, 方位角	-	航空写真より想定

Aエリア：設置できるスペースは十分あるものの、高い安全柵が設置されており一部日影の影響を受ける。また、授業で利用していることが想定される。よって、現時点では太陽光パネル設置は推奨しない。

Bエリア：アプローチ方法が見当たらず、設置後の保守管理に懸念が残る。また、屋根下が大空間となっているため、構造上の懸念も残る。よって、太陽光パネル設置は推奨できない。

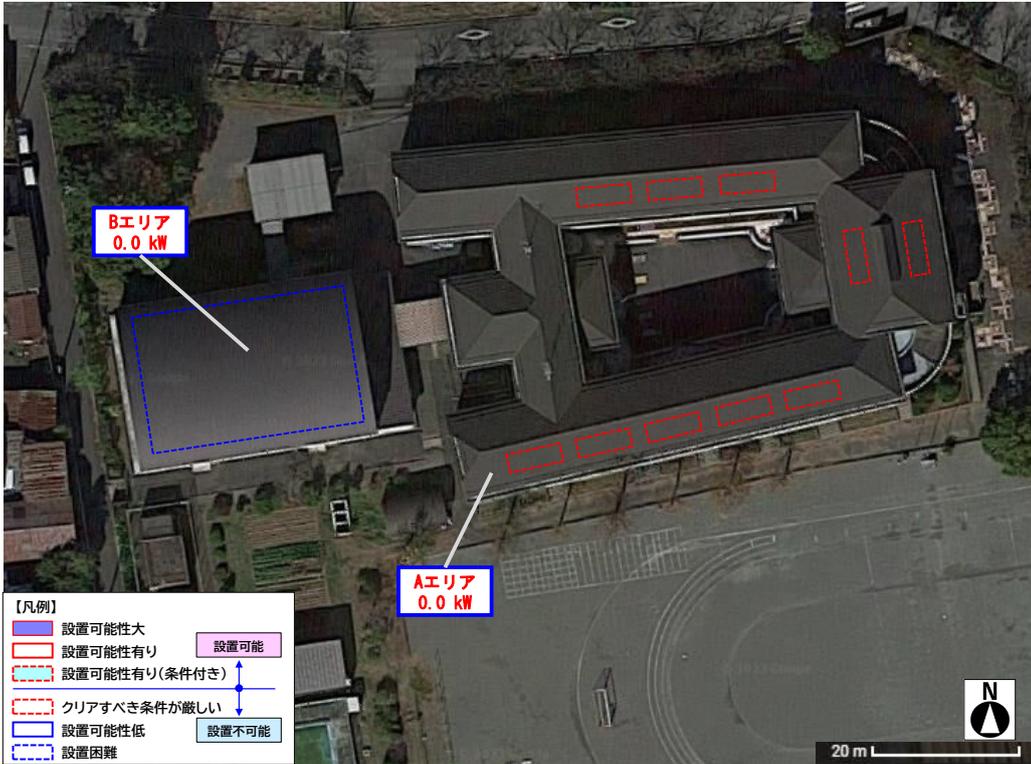
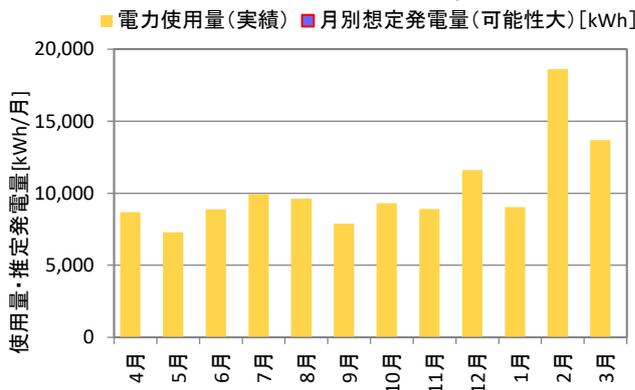
太陽光発電設備の設置候補場所（航空写真）

項目	数値	備考
パネル出力規模	0.00 kW	航空写真より想定
PCS出力	-	航空写真より想定
設置想定傾斜角, 方位角	-	航空写真より想定

Aエリア：アプローチ方法が見当たらず、設置後の保守管理に懸念が残る。よって、太陽光パネル設置は推奨しない。
Bエリア：アーチ屋根のため設置が困難であり、太陽光パネル設置は推奨できない。

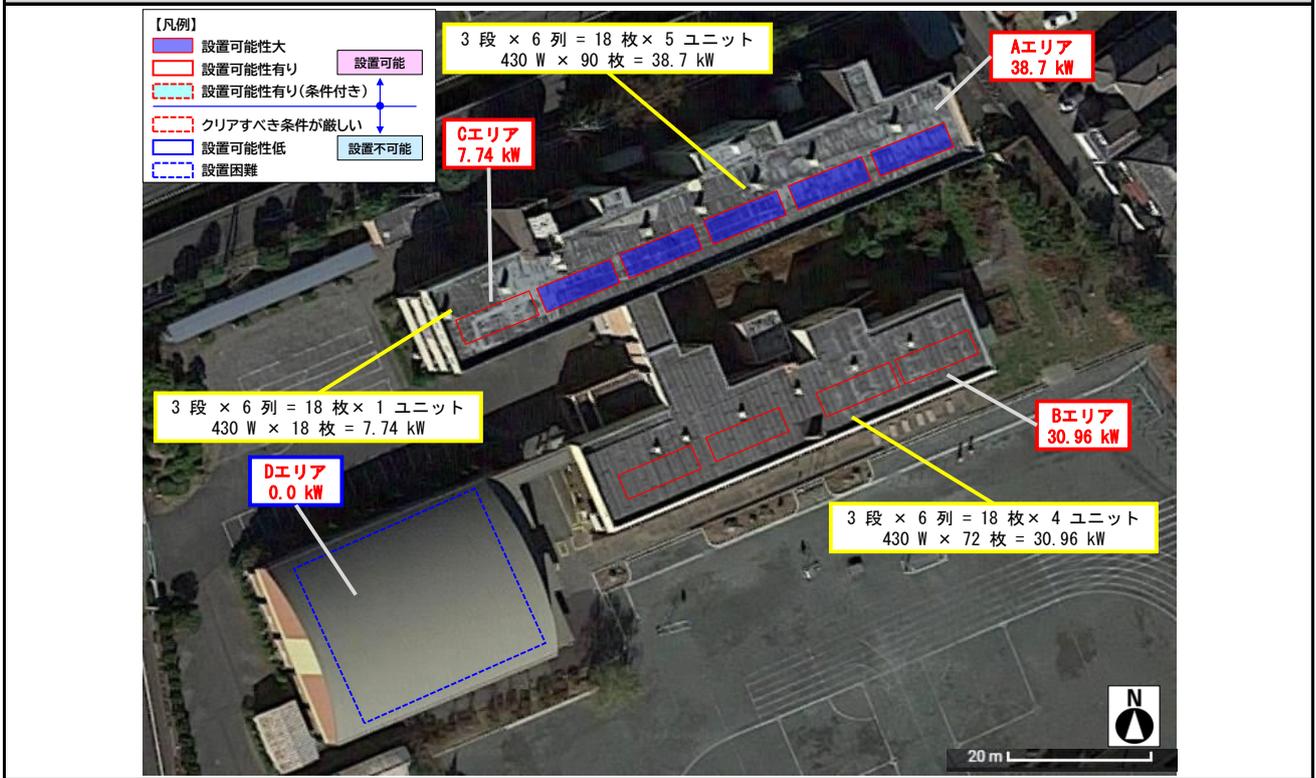
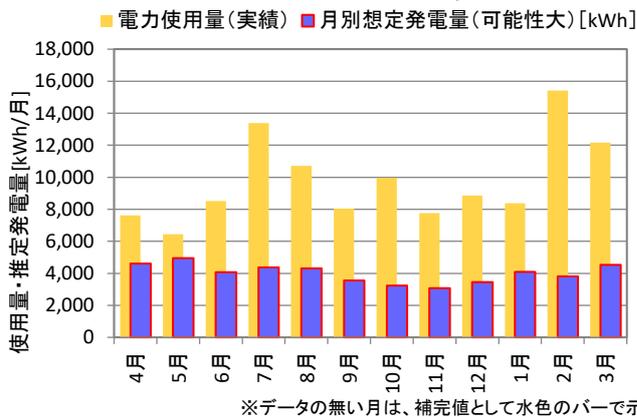
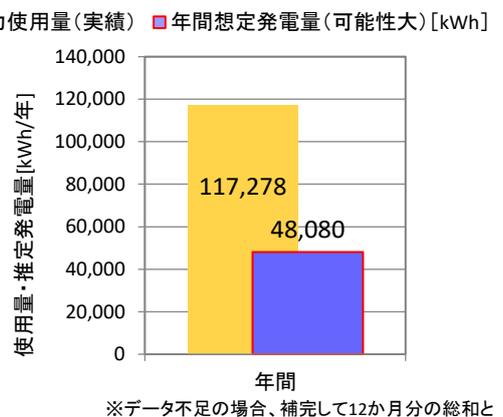
太陽光発電設備の設置候補場所（航空写真）

項目	数値	備考
パネル出力規模	38.70 kW	航空写真より想定(該当エリア：A)
PCS出力	-	航空写真より想定
設置想定傾斜角，方位角	20°，330°	航空写真より想定

- Aエリア：日当たりが良好であり設置可能性が高いと評価し、38.70kW の設備設置を推奨する。
- Bエリア：日当たりが良好で設置できるスペースは十分あるものの、施設の電力需要を鑑み、現時点では太陽光パネル設置は推奨しない。
- Cエリア：日当たりが良好で設置できるスペースは十分あるものの、施設の電力需要を鑑み、現時点では太陽光パネル設置は推奨しない。
- Dエリア：アーチ屋根のため設置が困難であり、太陽光パネル設置は推奨できない。

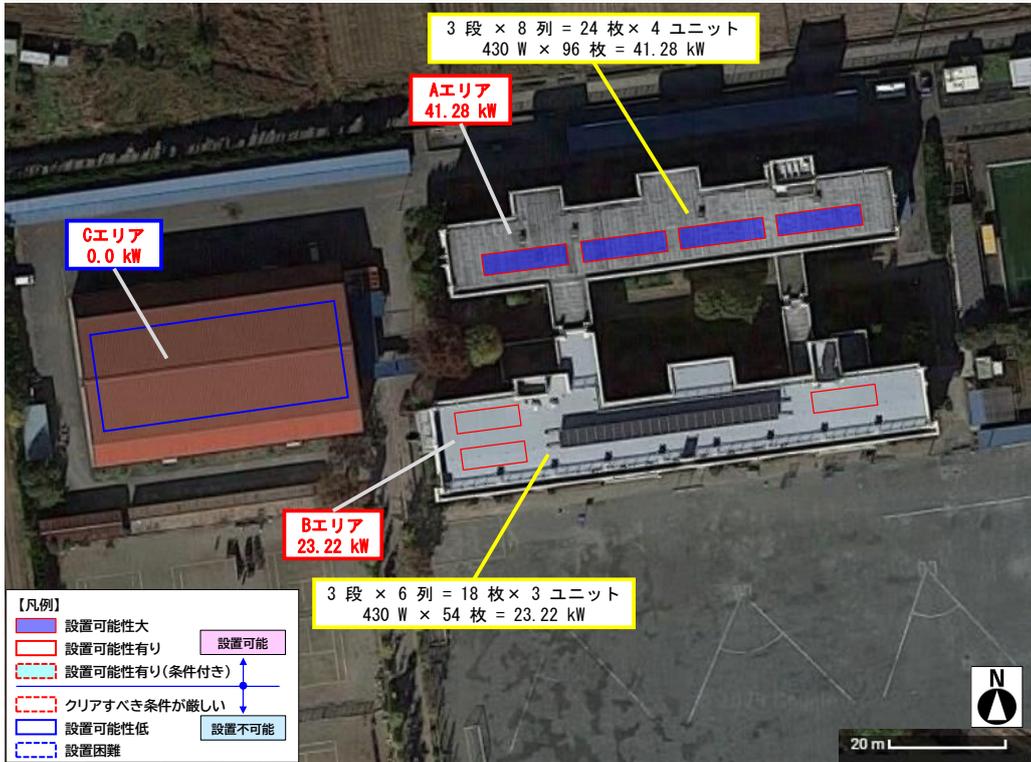
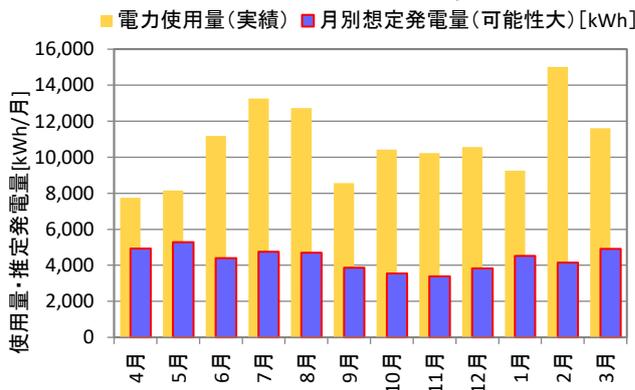
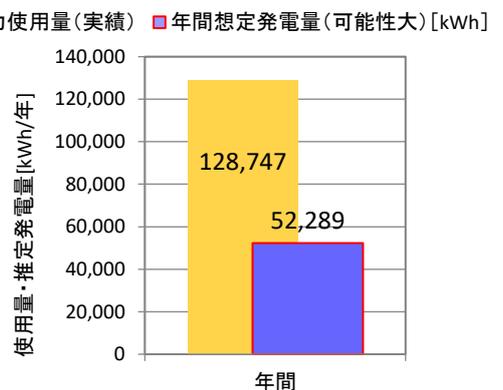
太陽光発電設備の設置候補場所（航空写真）

項目	数値	備考
パネル出力規模	41.28 kW	航空写真より想定(該当エリア：A)
PCS出力	-	航空写真より想定
設置想定傾斜角，方位角	20°，345°	航空写真より想定

Aエリア：日当たりが良好であり設置可能性が高いと評価し、41.28kW の設備設置を推奨する。
 Bエリア：日当たりが良好で設置できるスペースは十分あるものの、施設の電力需要を鑑み、現時点では太陽光パネル設置は推奨しない。
 Cエリア：アプローチ方法が見当たらず、設置後の保守管理に懸念が残る。また、屋根下が大空間となっているため、構造上の懸念も残る。よって、太陽光パネル設置は推奨できない。

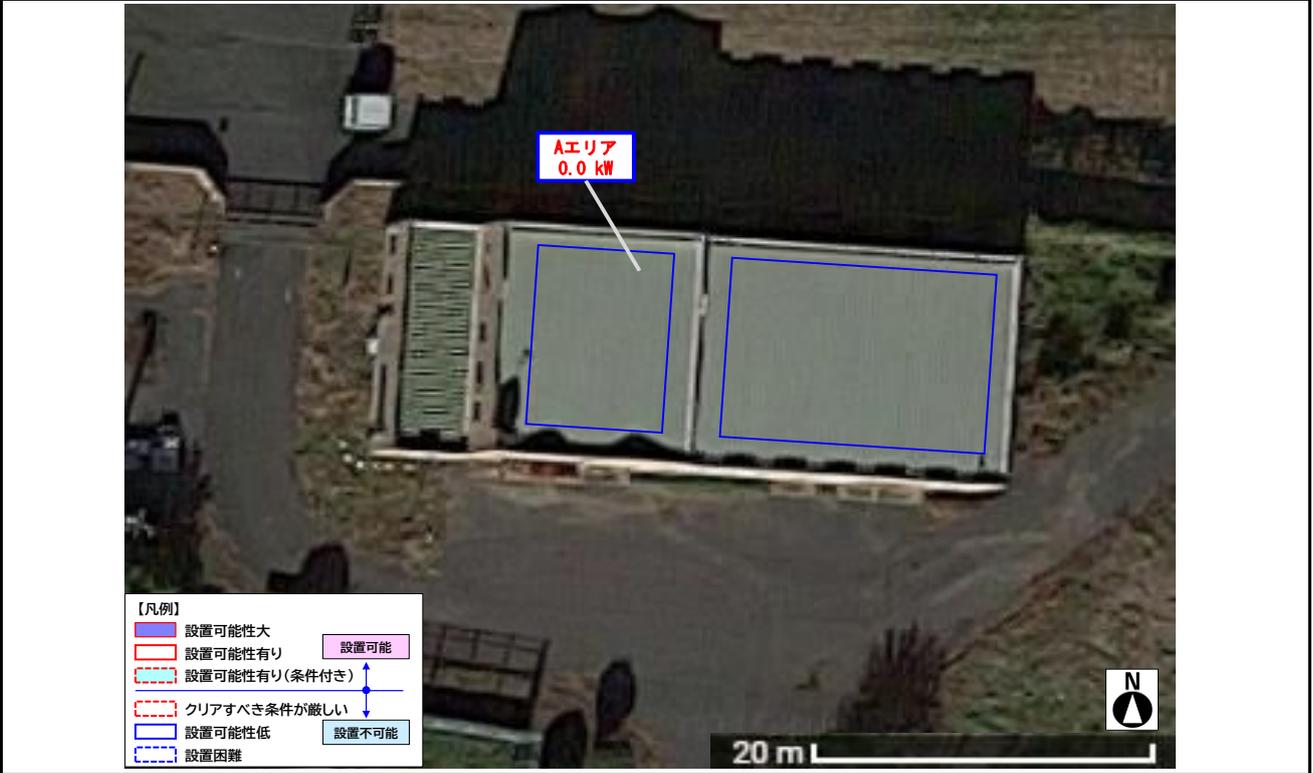
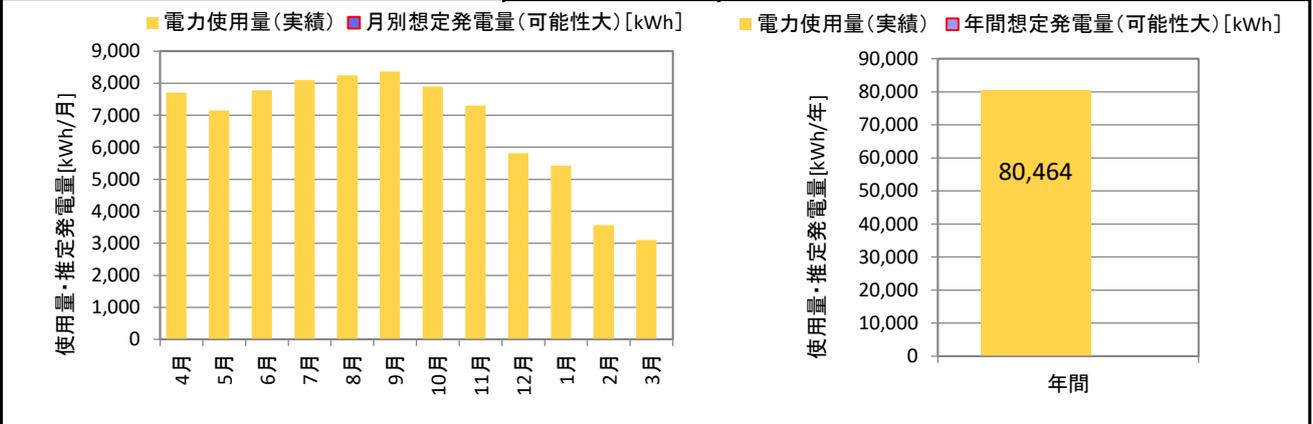
太陽光発電設備の設置候補場所（航空写真）

項目	数値	備考
パネル出力規模	0.00 kW	航空写真より想定
PCS出力	—	航空写真より想定
設置想定傾斜角, 方位角	—	航空写真より想定

Aエリア: 日当たりが良好なエリアであるが、積載荷重に懸念があるため、太陽光パネル設置は推奨できない。

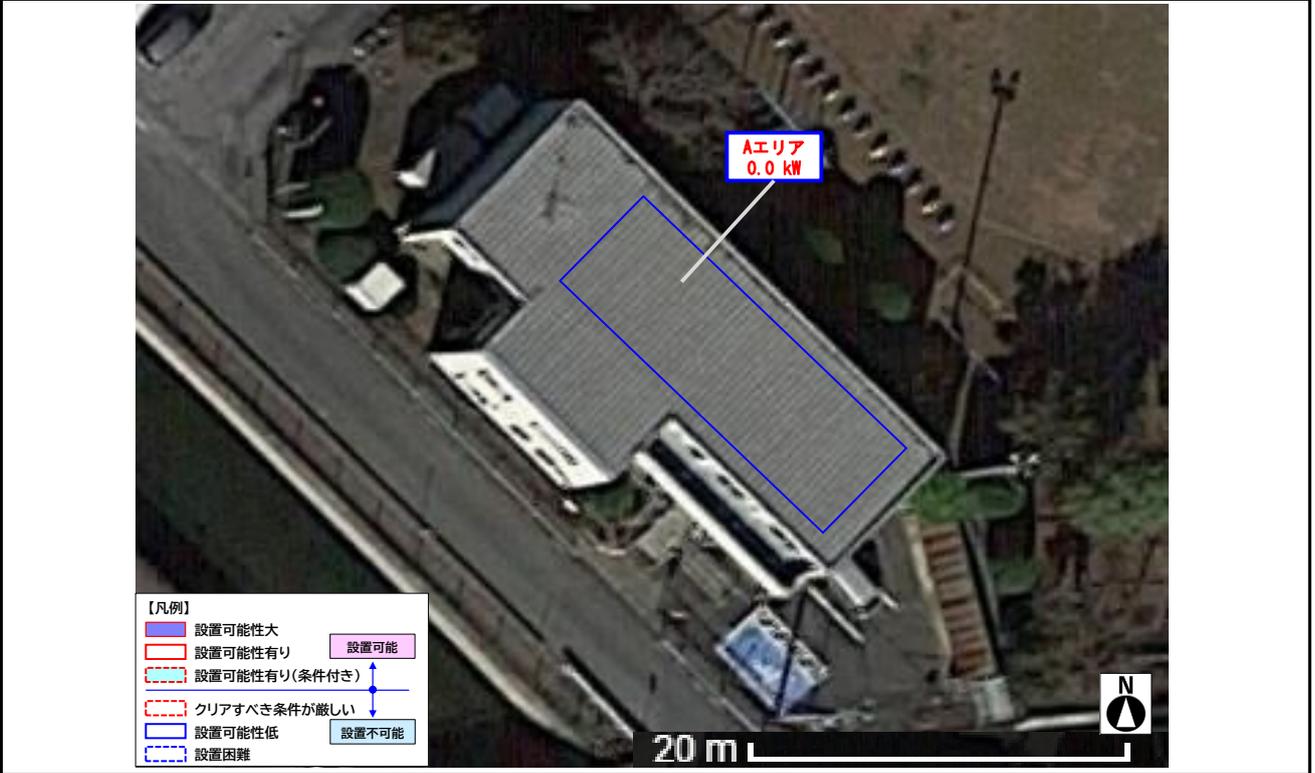
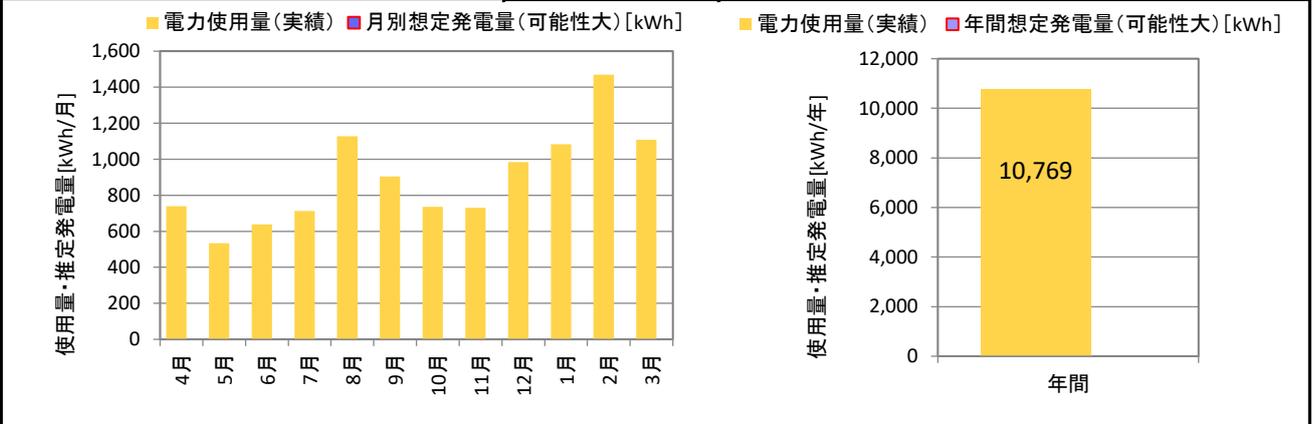
太陽光発電設備の設置候補場所（航空写真）

項目	数値	備考
パネル出力規模	0.00 kW	航空写真より想定
PCS出力	—	航空写真より想定
設置想定傾斜角, 方位角	—	航空写真より想定

Aエリア：日当たりが良好なエリアであるが、積載荷重に懸念があるため、太陽光パネル設置は推奨できない。

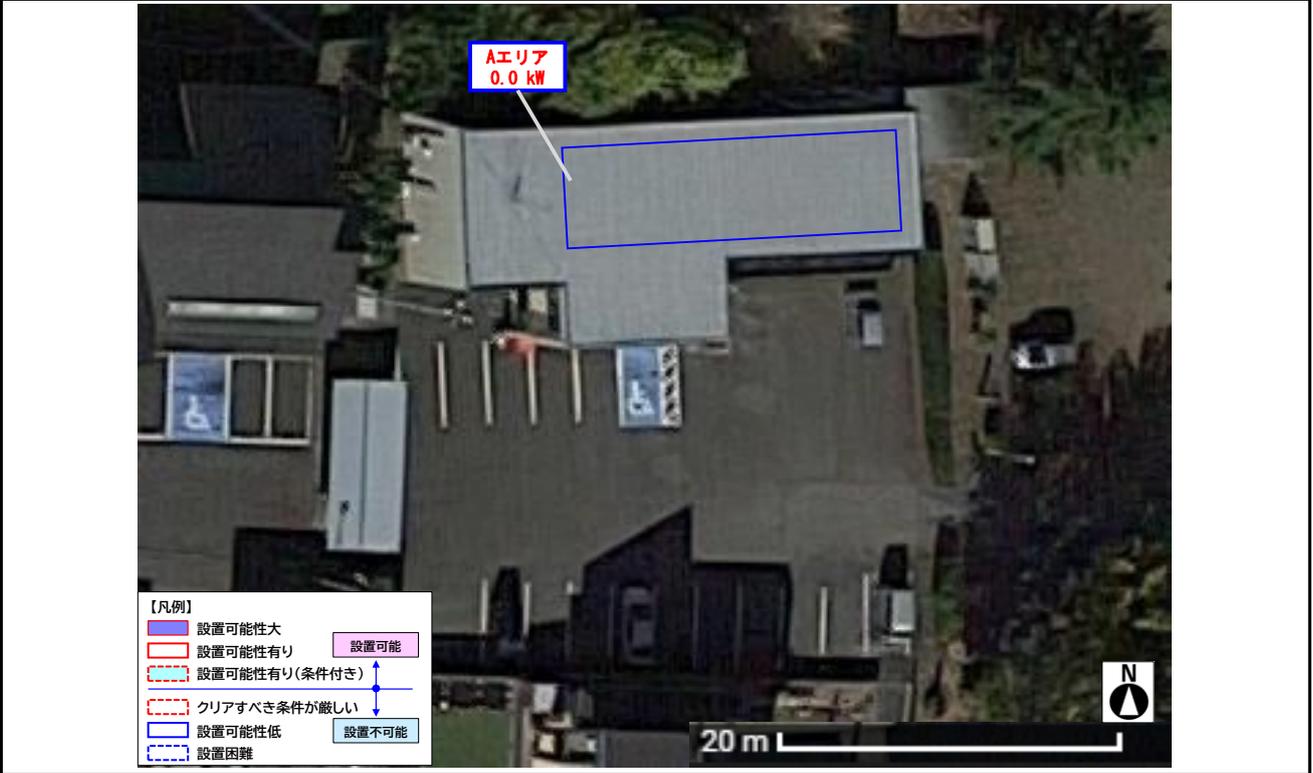
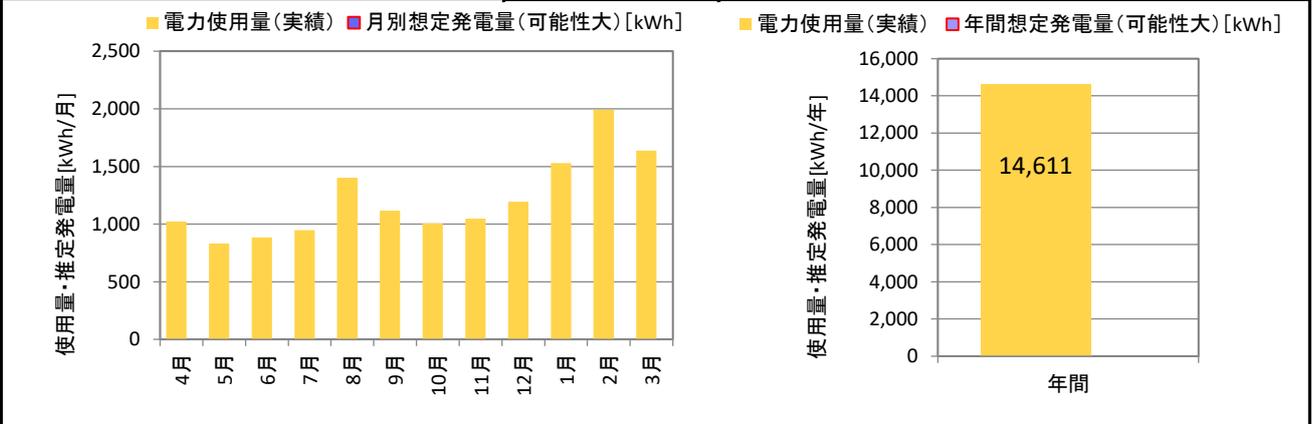
太陽光発電設備の設置候補場所（航空写真）

項目	数値	備考
パネル出力規模	0.00 kW	航空写真より想定
PCS出力	—	航空写真より想定
設置想定傾斜角, 方位角	—	航空写真より想定

Aエリア: 日当たりが良好なエリアであるが、積載荷重に懸念があるため、太陽光パネル設置は推奨できない。

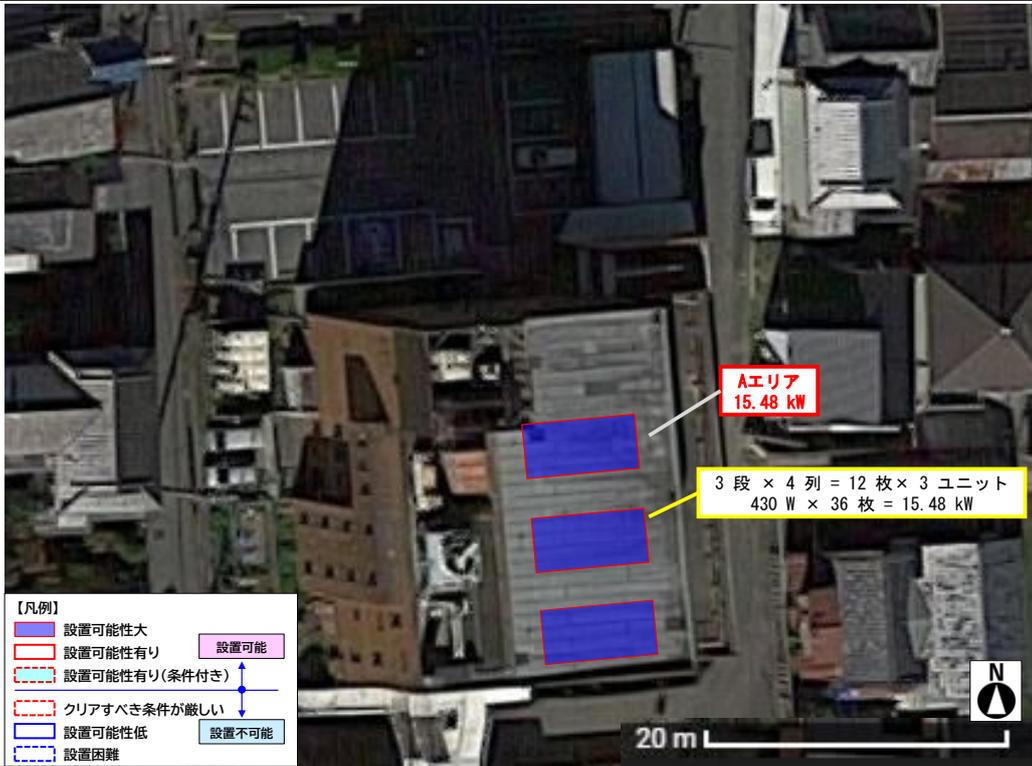
太陽光発電設備の設置候補場所（航空写真）

項目	数値	備考
パネル出力規模	15.48 kW	航空写真より想定(該当エリア:A)
PCS出力	—	航空写真より想定
設置想定傾斜角, 方位角	20°, 0°	航空写真より想定

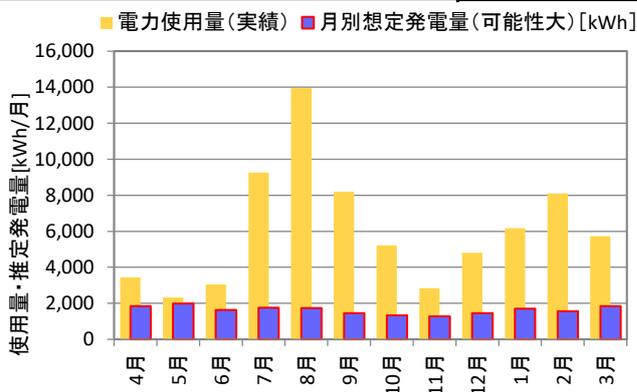
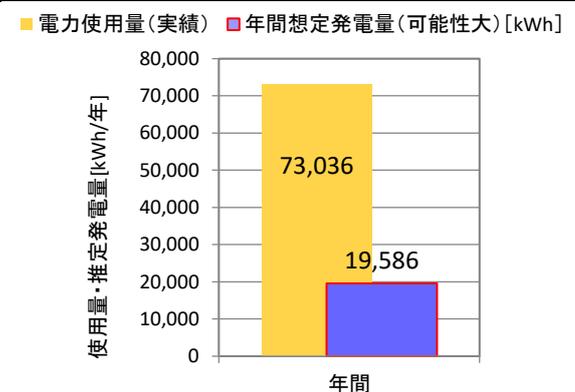
Aエリア: 日当たりが良好であり設置可能性が高いと評価し、15.48kW の設備設置を推奨する。

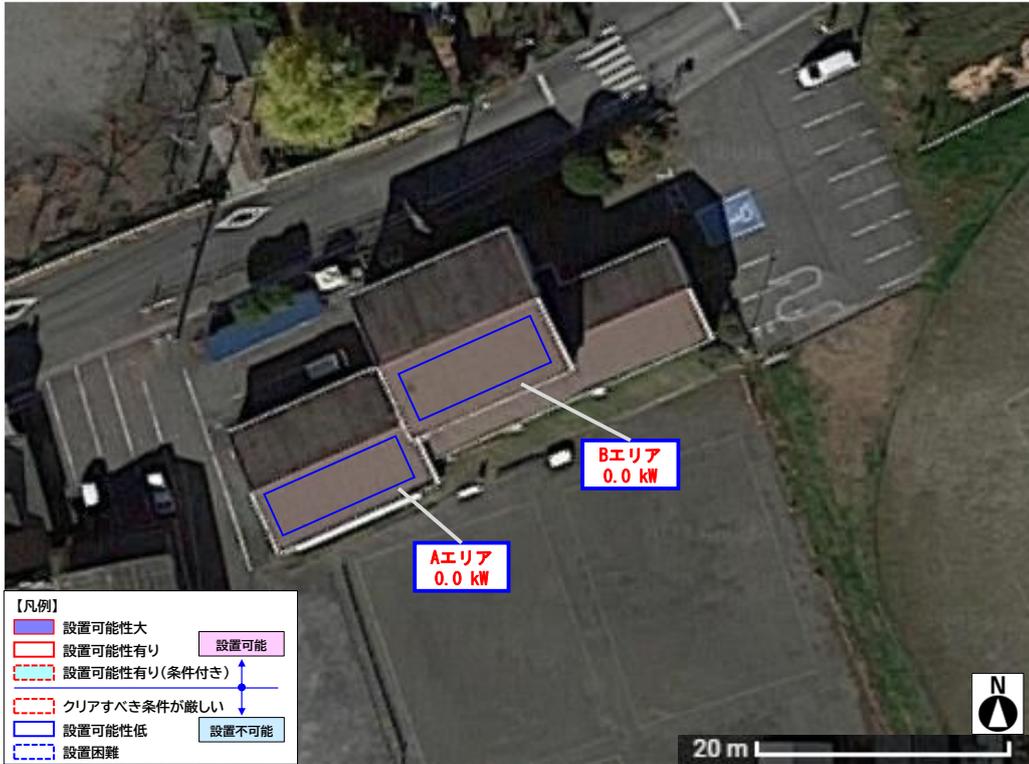
太陽光発電設備の設置候補場所（航空写真）

項目	数値	備考
パネル出力規模	0.00 kW	航空写真より想定
PCS出力	—	航空写真より想定
設置想定傾斜角, 方位角	—	航空写真より想定
