3 第三保育所

施設番号	3	施設名	第三保育所		
管理部署	子育て支援課	所在地	埼玉県羽生市北2丁目5-22		
屋根形状	傾斜屋根	建物構造	S		
契約電力	21 kW	竣工年	1995年	築年数	28年
備考	—

太陽光発電設備の設置候補場所（航空写真）

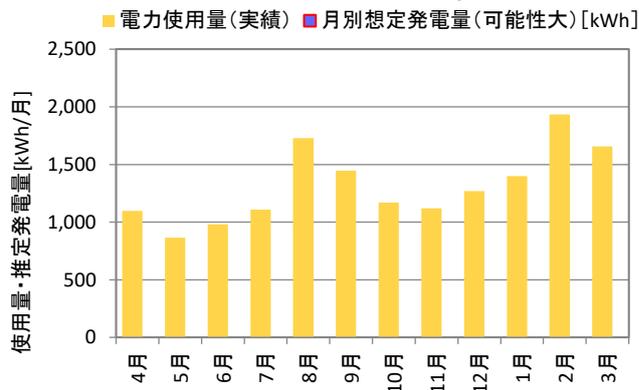
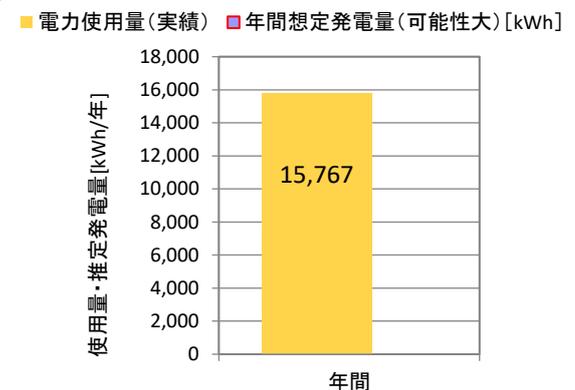
Aエリア：狭隘かつ屋根へのアプローチ方法が見当たらず、保守点検が容易ではない。よって、太陽光パネル設置は推奨できない。

Bエリア：狭隘かつ屋根へのアプローチ方法が見当たらず、保守点検が容易ではない。よって、太陽光パネル設置は推奨できない。

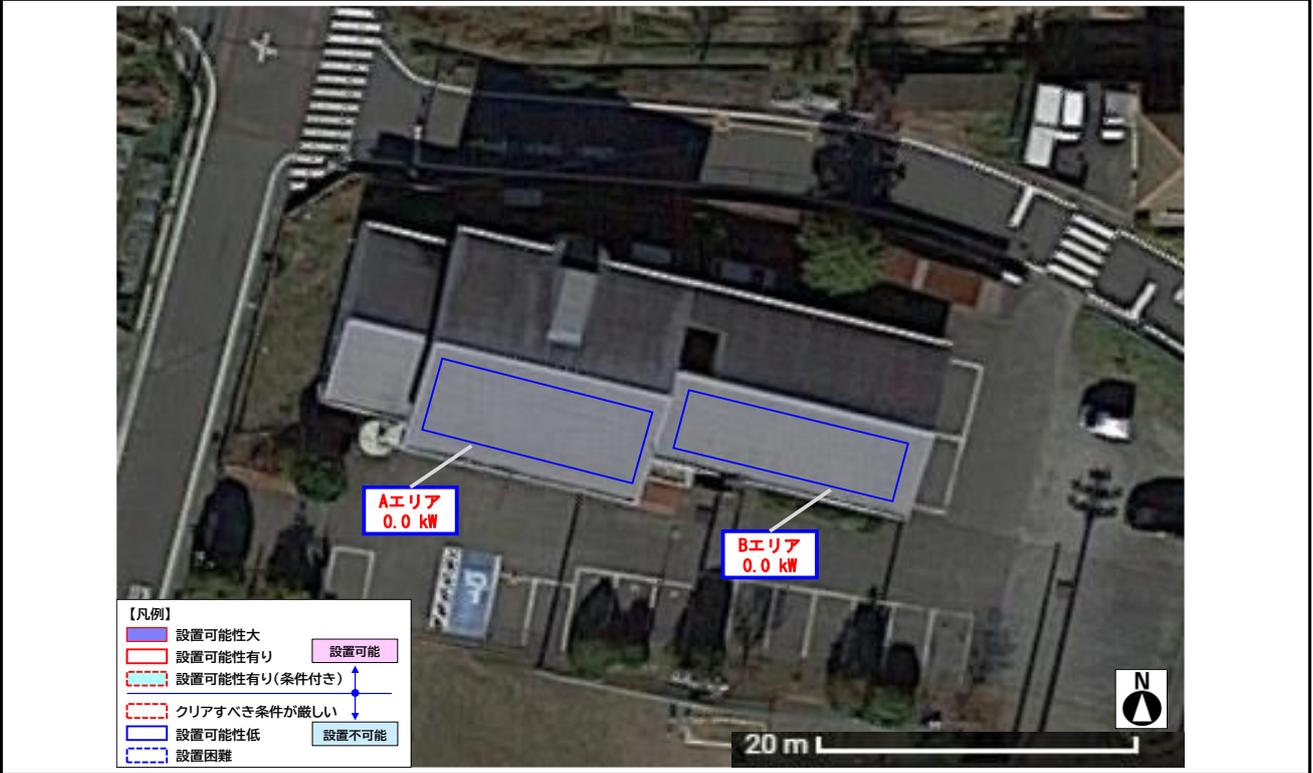
太陽光発電設備の設置候補場所（航空写真）

項目	数値	備考
パネル出力規模	0.00 kW	航空写真より想定
PCS出力	—	航空写真より想定
設置想定傾斜角, 方位角	—	航空写真より想定

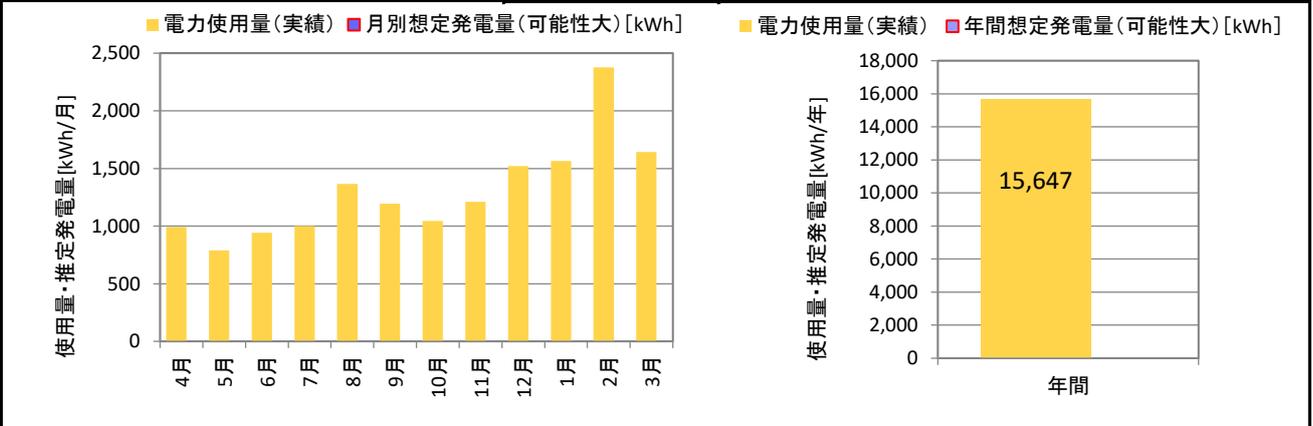
Aエリア：狭隘かつ屋根へのアプローチ方法が見当たらず、保守点検が容易ではない。よって、太陽光パネル設置は推奨できない。

Bエリア：狭隘かつ屋根へのアプローチ方法が見当たらず、保守点検が容易ではない。よって、太陽光パネル設置は推奨できない。

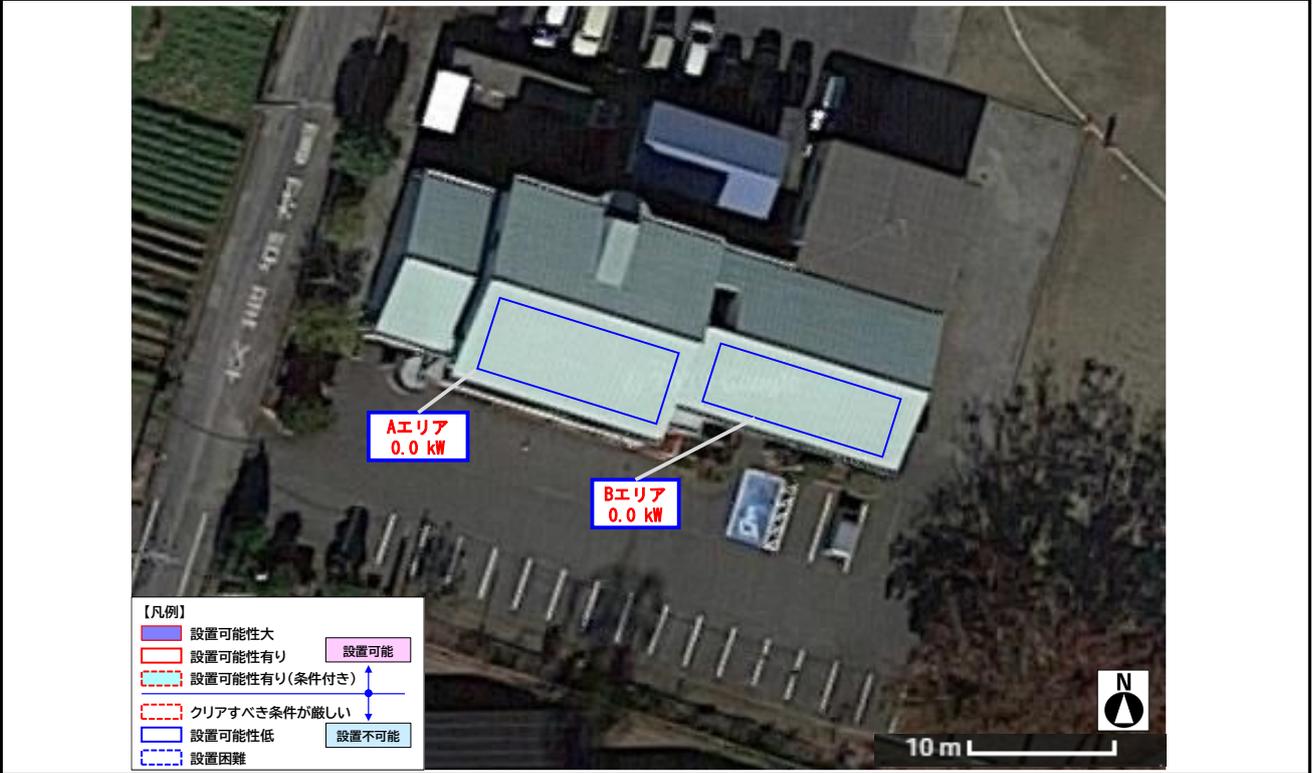
太陽光発電設備の設置候補場所（航空写真）

項目	数値	備考
パネル出力規模	0.00 kW	航空写真より想定
PCS出力	—	航空写真より想定
設置想定傾斜角, 方位角	—	航空写真より想定

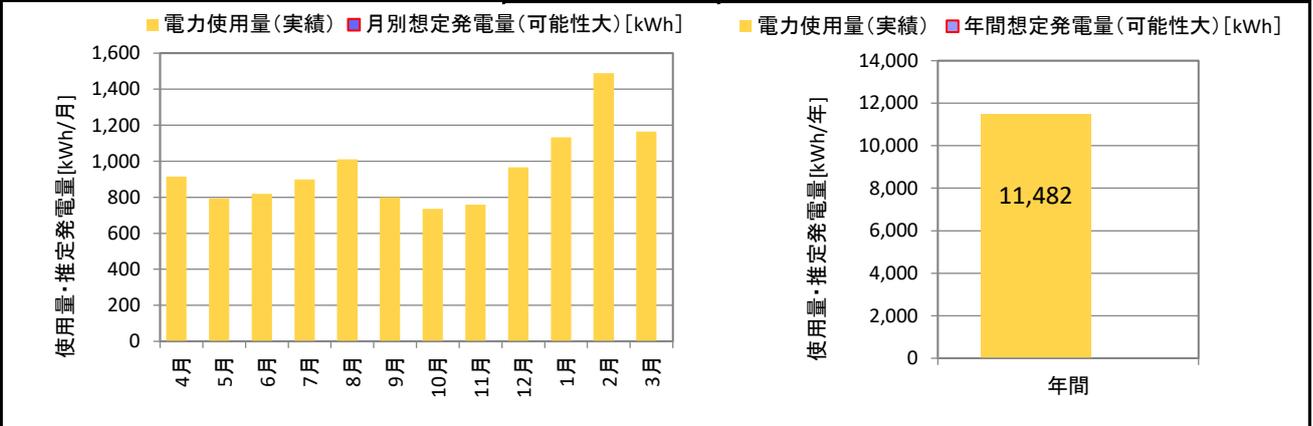
Aエリア：狭隘かつ屋根へのアプローチ方法が見当たらず、保守点検が容易ではない。よって、太陽光パネル設置は推奨できない。
 Bエリア：狭隘かつ屋根へのアプローチ方法が見当たらず、保守点検が容易ではない。よって、太陽光パネル設置は推奨できない。

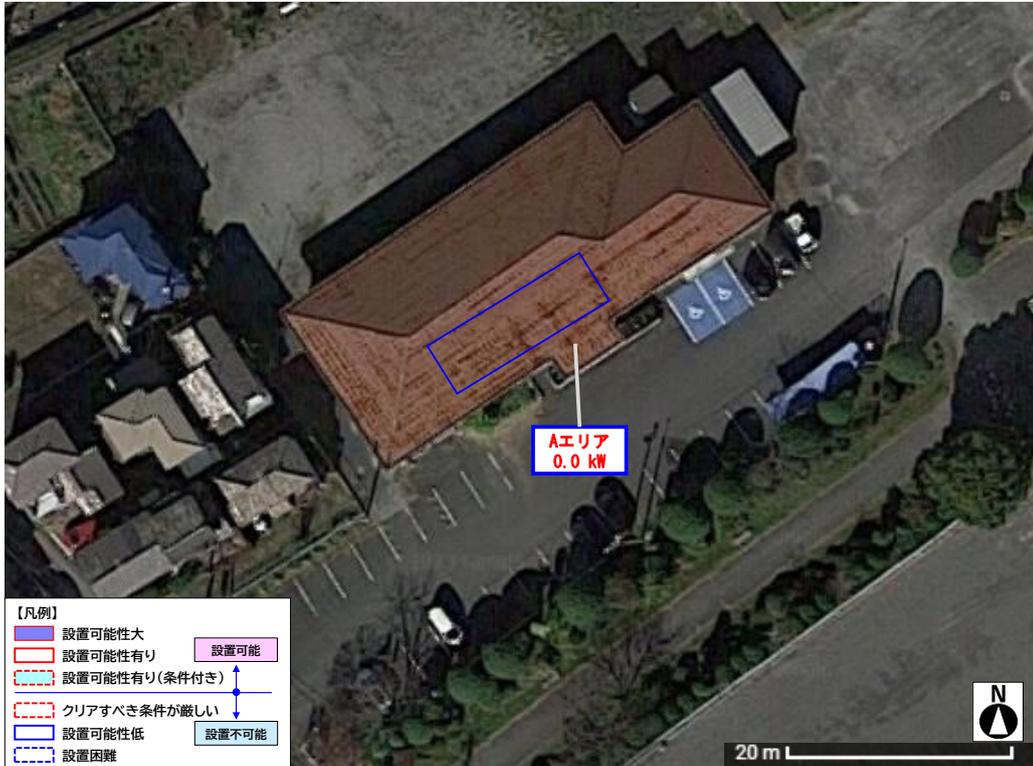
太陽光発電設備の設置候補場所（航空写真）

項目	数値	備考
パネル出力規模	0.00 kW	航空写真より想定
PCS出力	—	航空写真より想定
設置想定傾斜角, 方位角	—	航空写真より想定

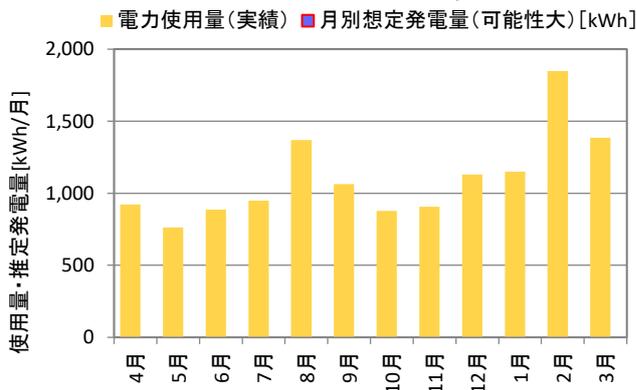
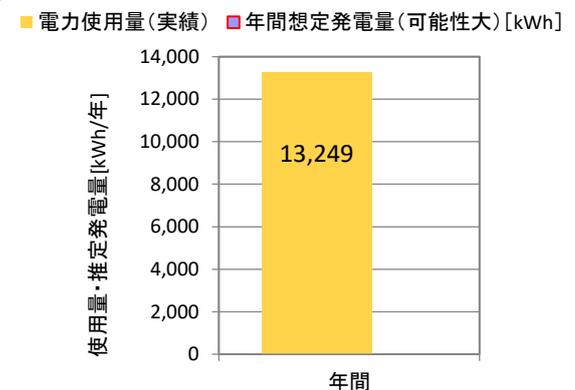
Aエリア：狭隘かつ屋根へのアプローチ方法が見当たらず、保守点検が容易ではない。よって、太陽光パネル設置は推奨できない。

Bエリア：狭隘かつ屋根へのアプローチ方法が見当たらず、保守点検が容易ではない。よって、太陽光パネル設置は推奨できない。

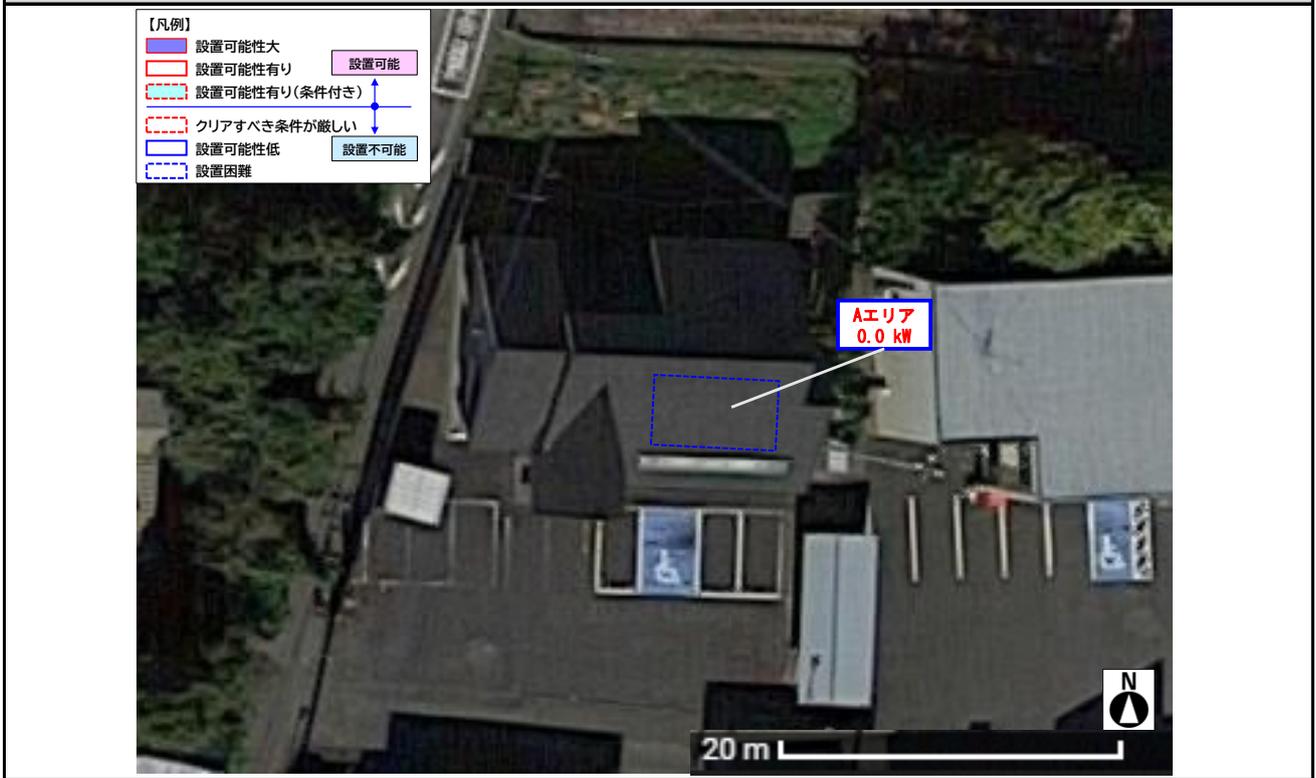
太陽光発電設備の設置候補場所（航空写真）

項目	数値	備考
パネル出力規模	0.00 kW	航空写真より想定
PCS出力	—	航空写真より想定
設置想定傾斜角, 方位角	—	航空写真より想定

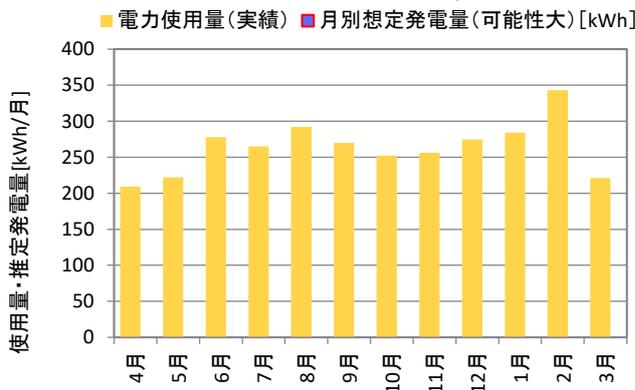
Aエリア: 狭隘かつ屋根へのアプローチ方法が見当たらず、保守点検が容易ではない。また、W造であり構造上の懸念も残る。よって、太陽光パネル設置は推奨できない。
